# **Sluttrapport av nedgravd avløpssystemet E02 Solbakk**

Utarbeidet av Roman Humal & Odd- Are Martinsen

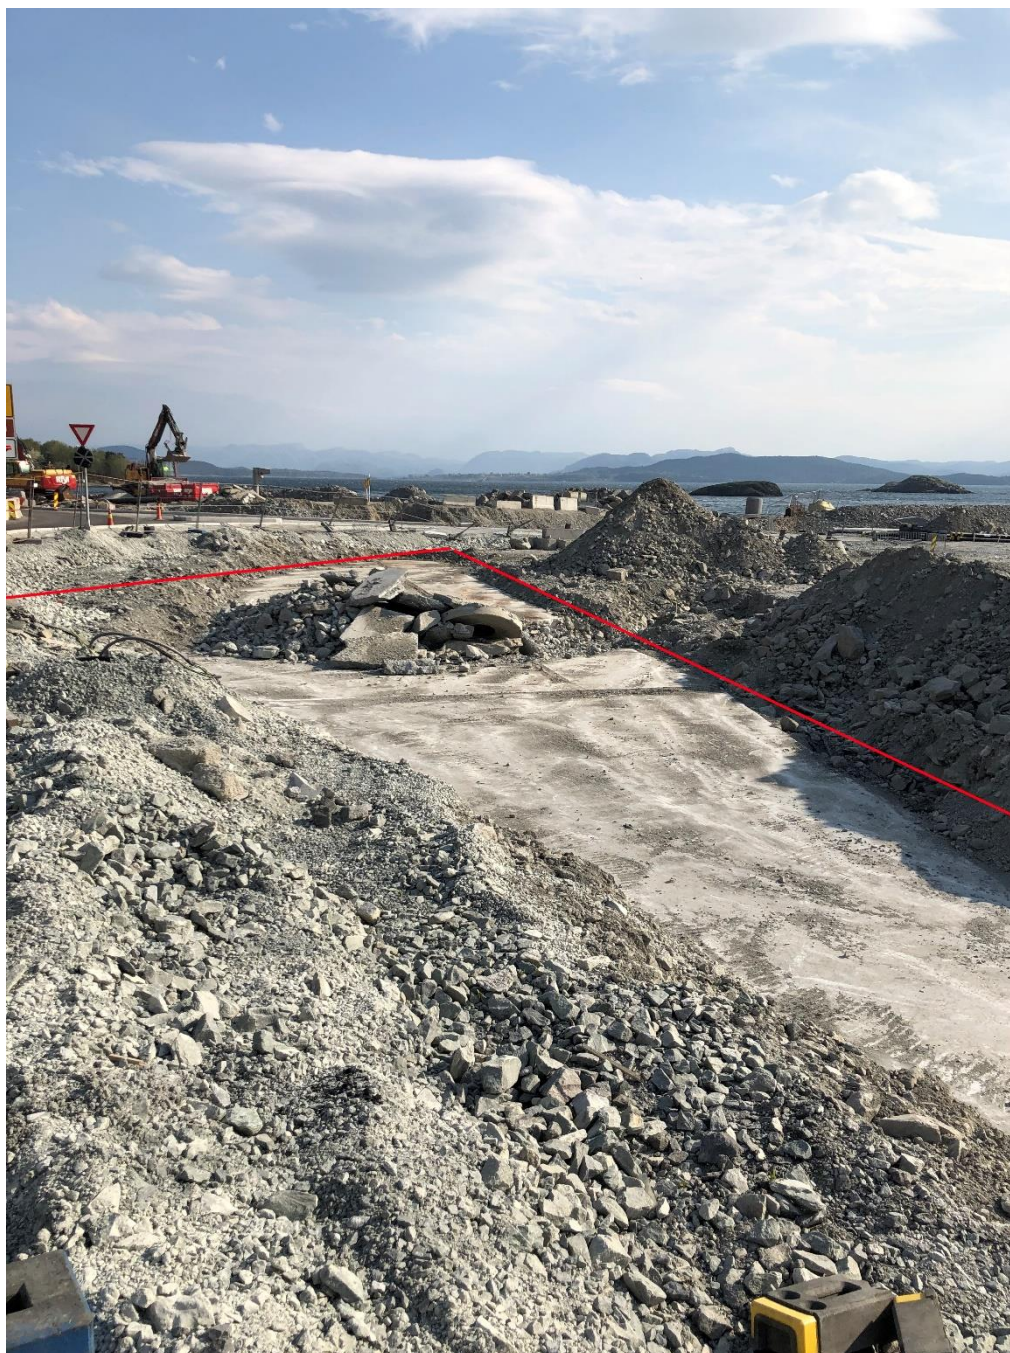
- *Nedgravd betonggulv. (23.04.19)*

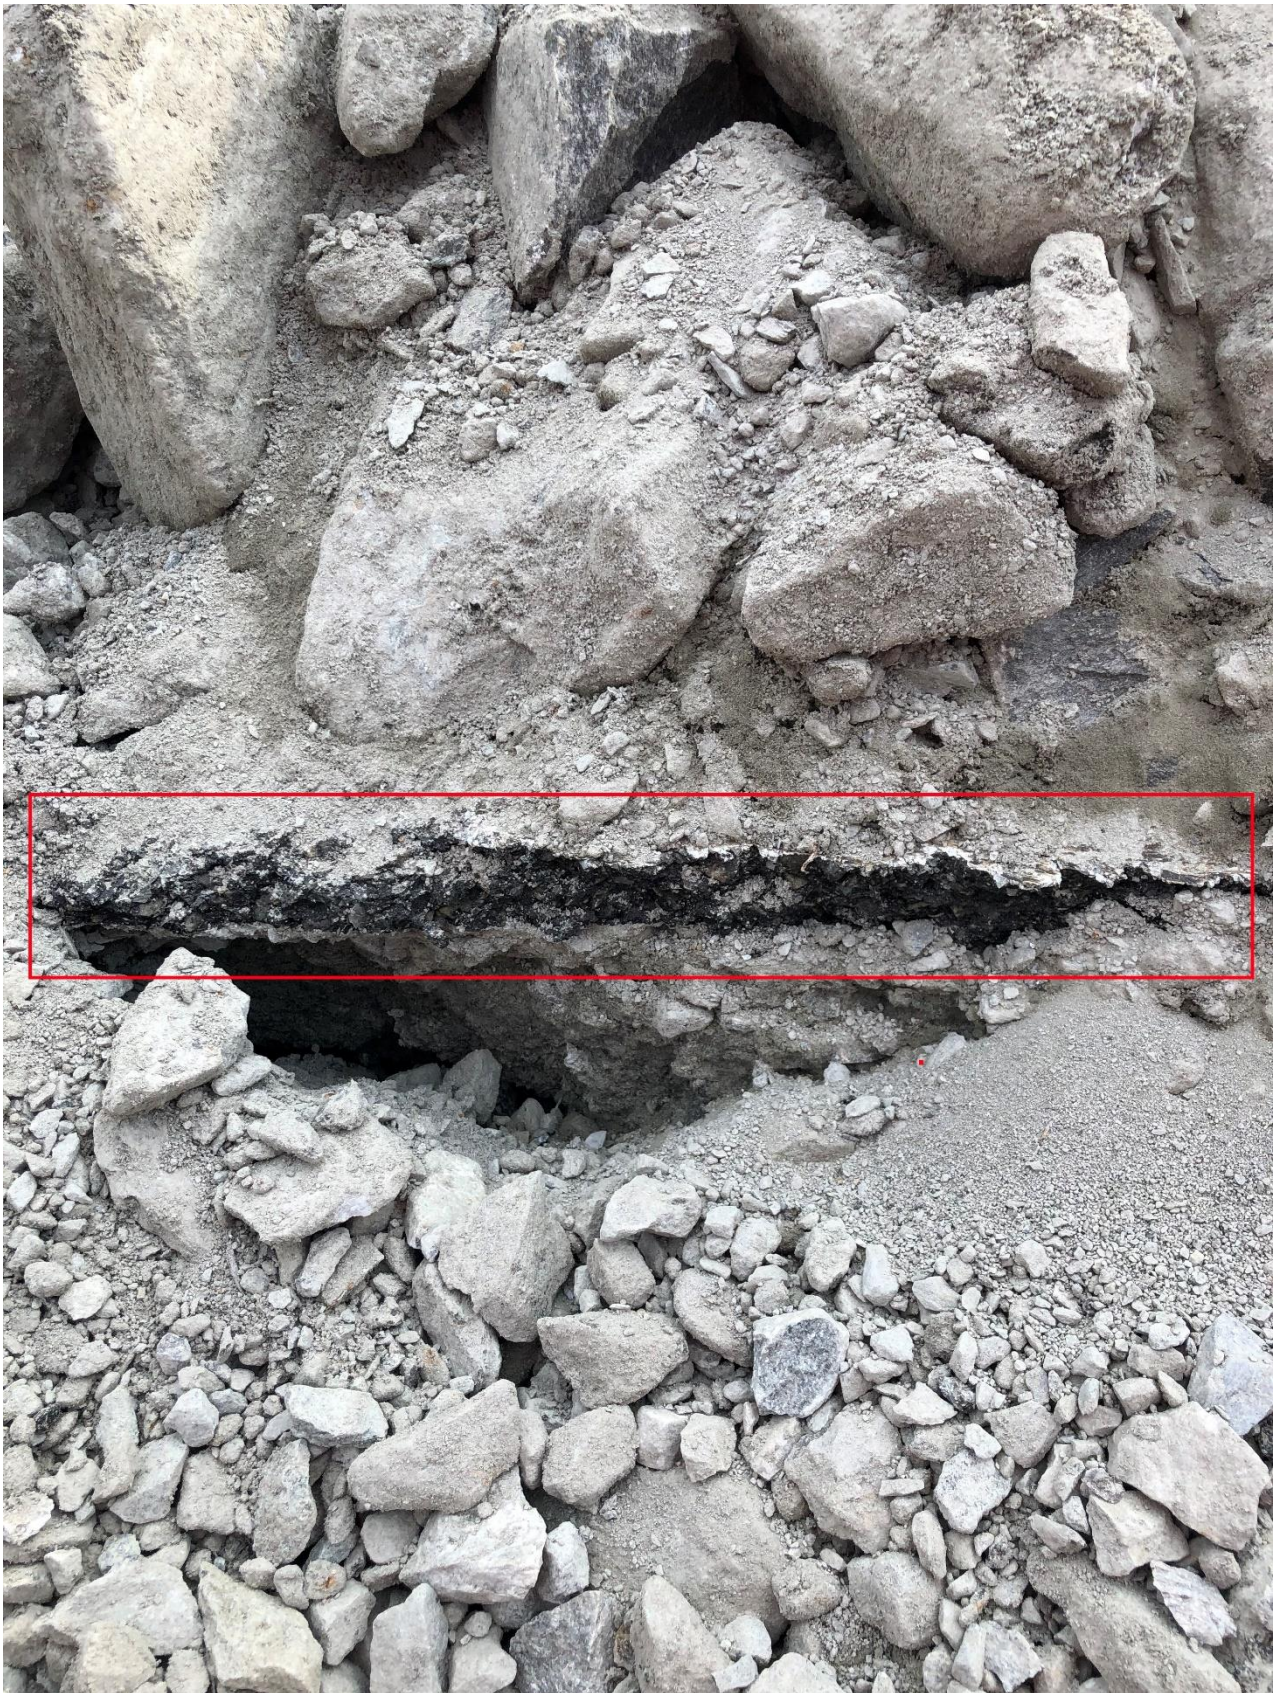
- *Nedgravd asfalt.* (24.04.19)

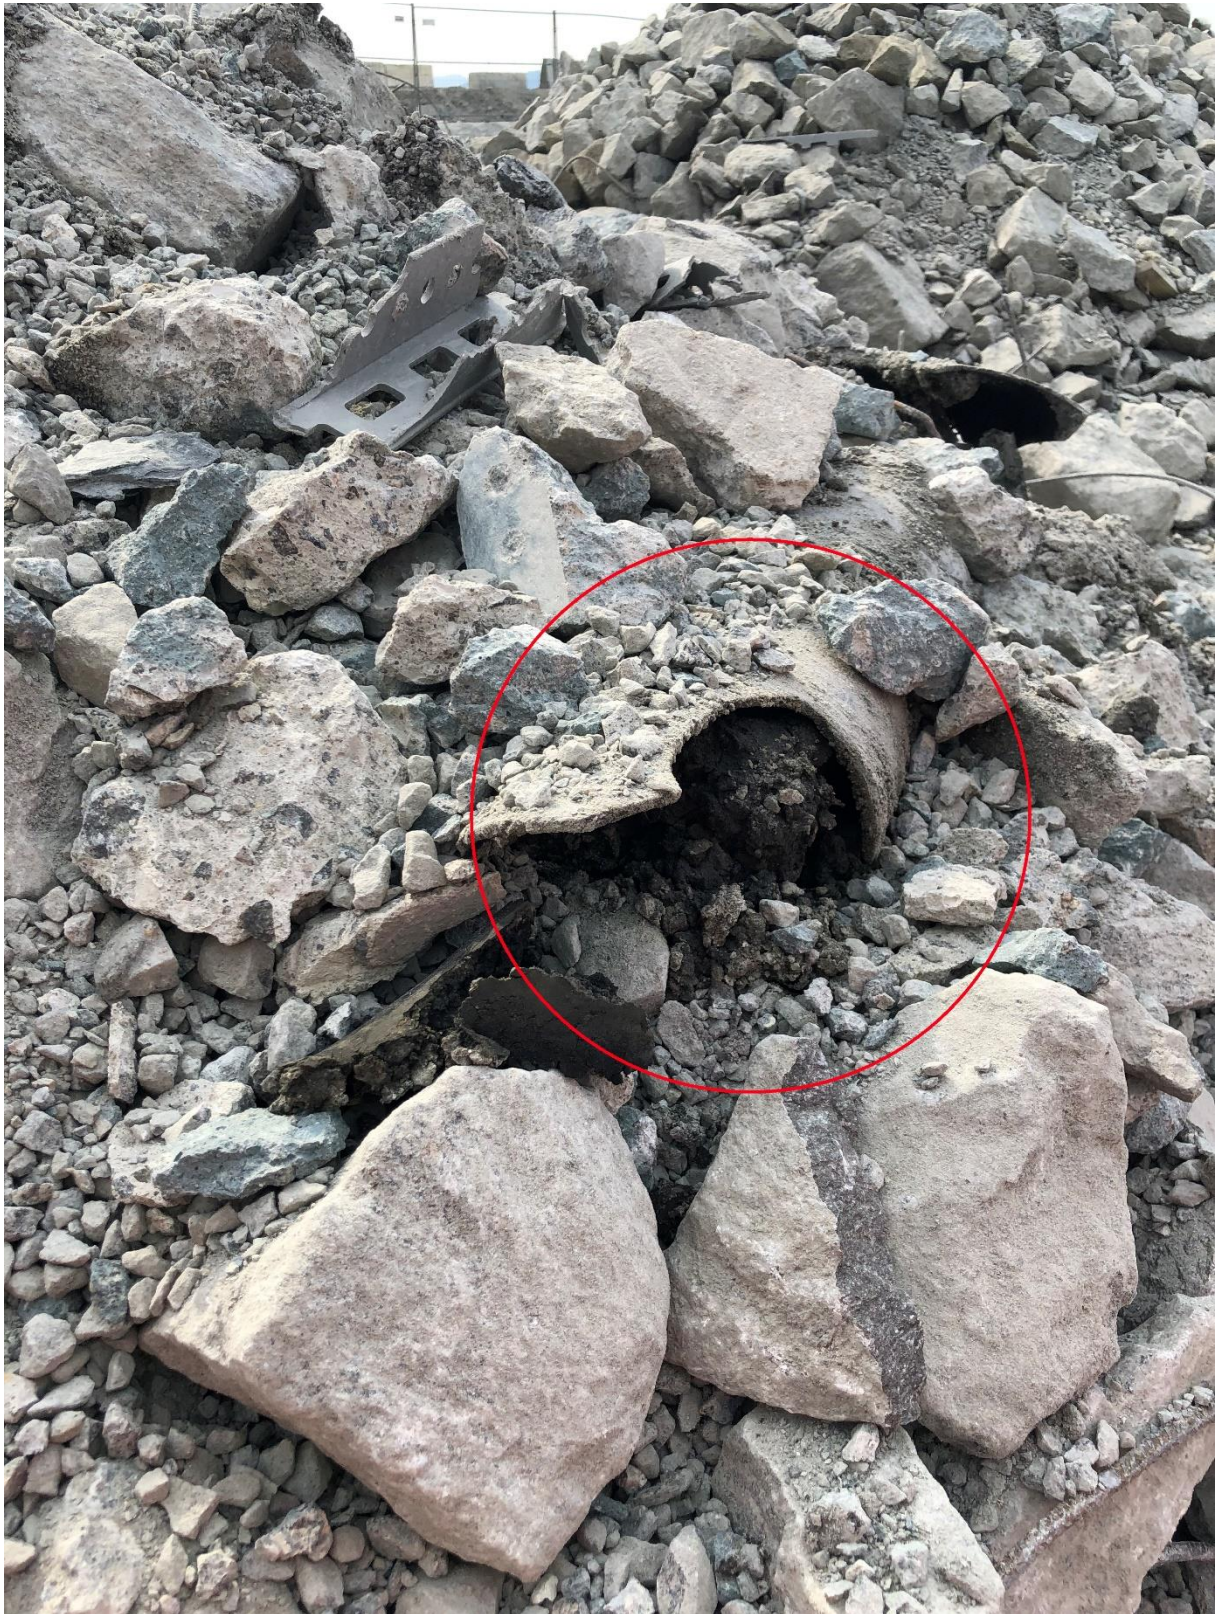
- *Stangeland gravd grøft i betonggulv og byggherre funnet rør fylt med oljeholdig slamm. (24.04.19)*

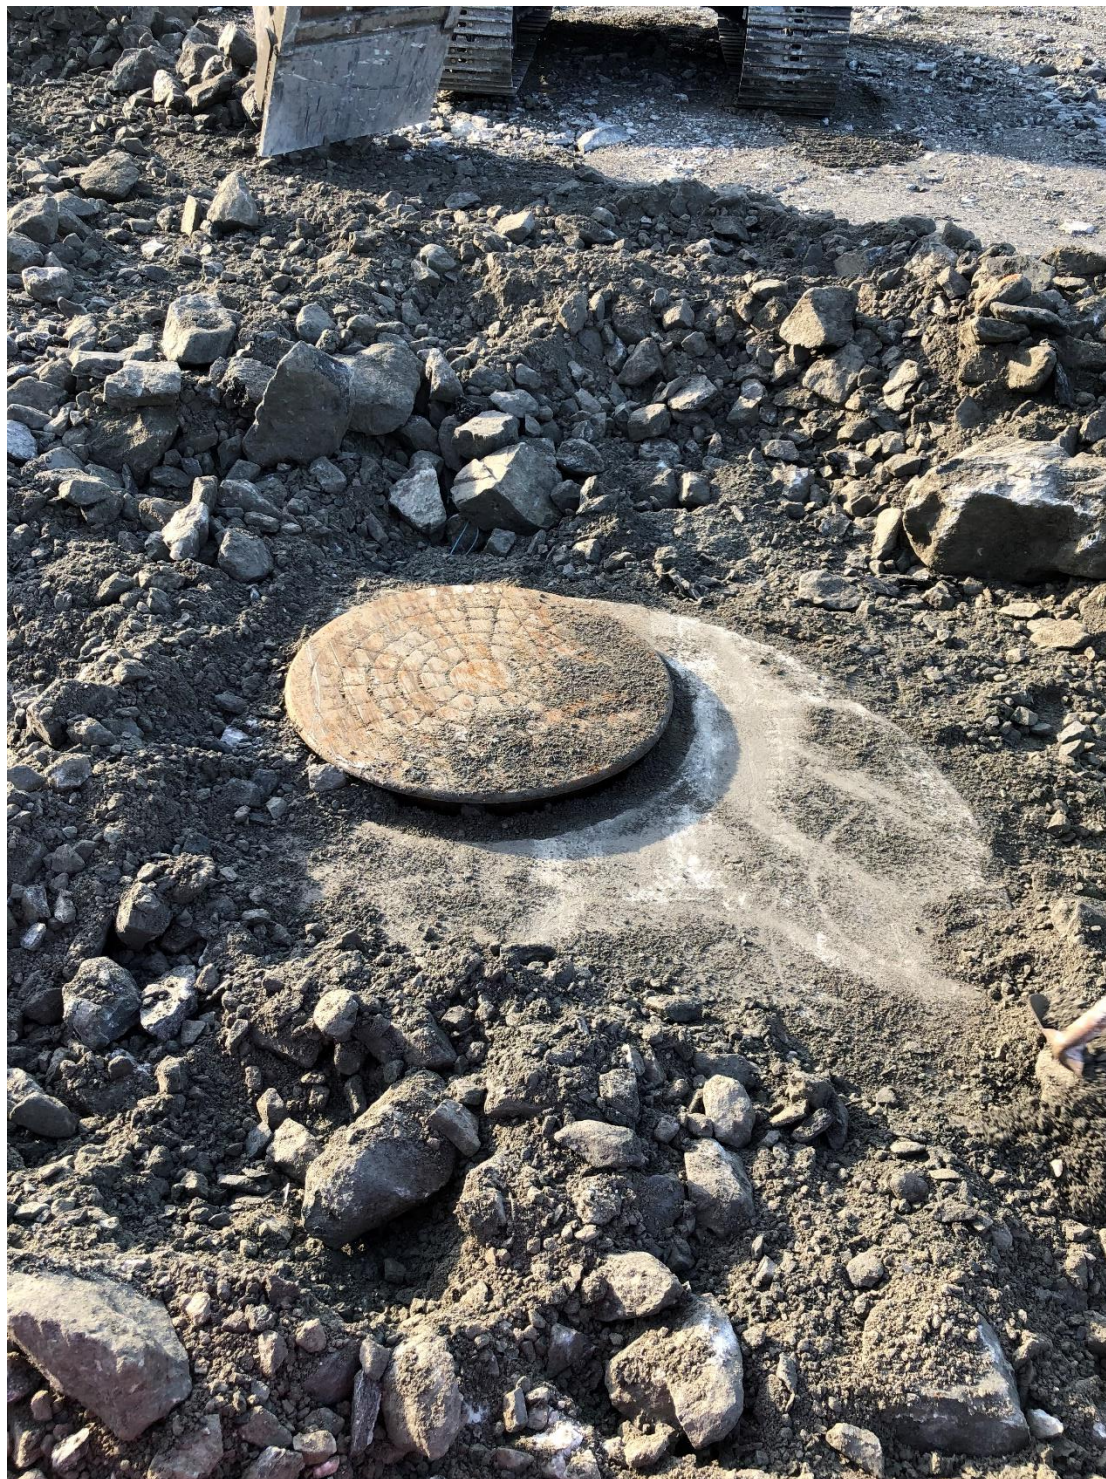
- *Bilde viser kumme og kumlokk under avdekking. (30.04.19)*

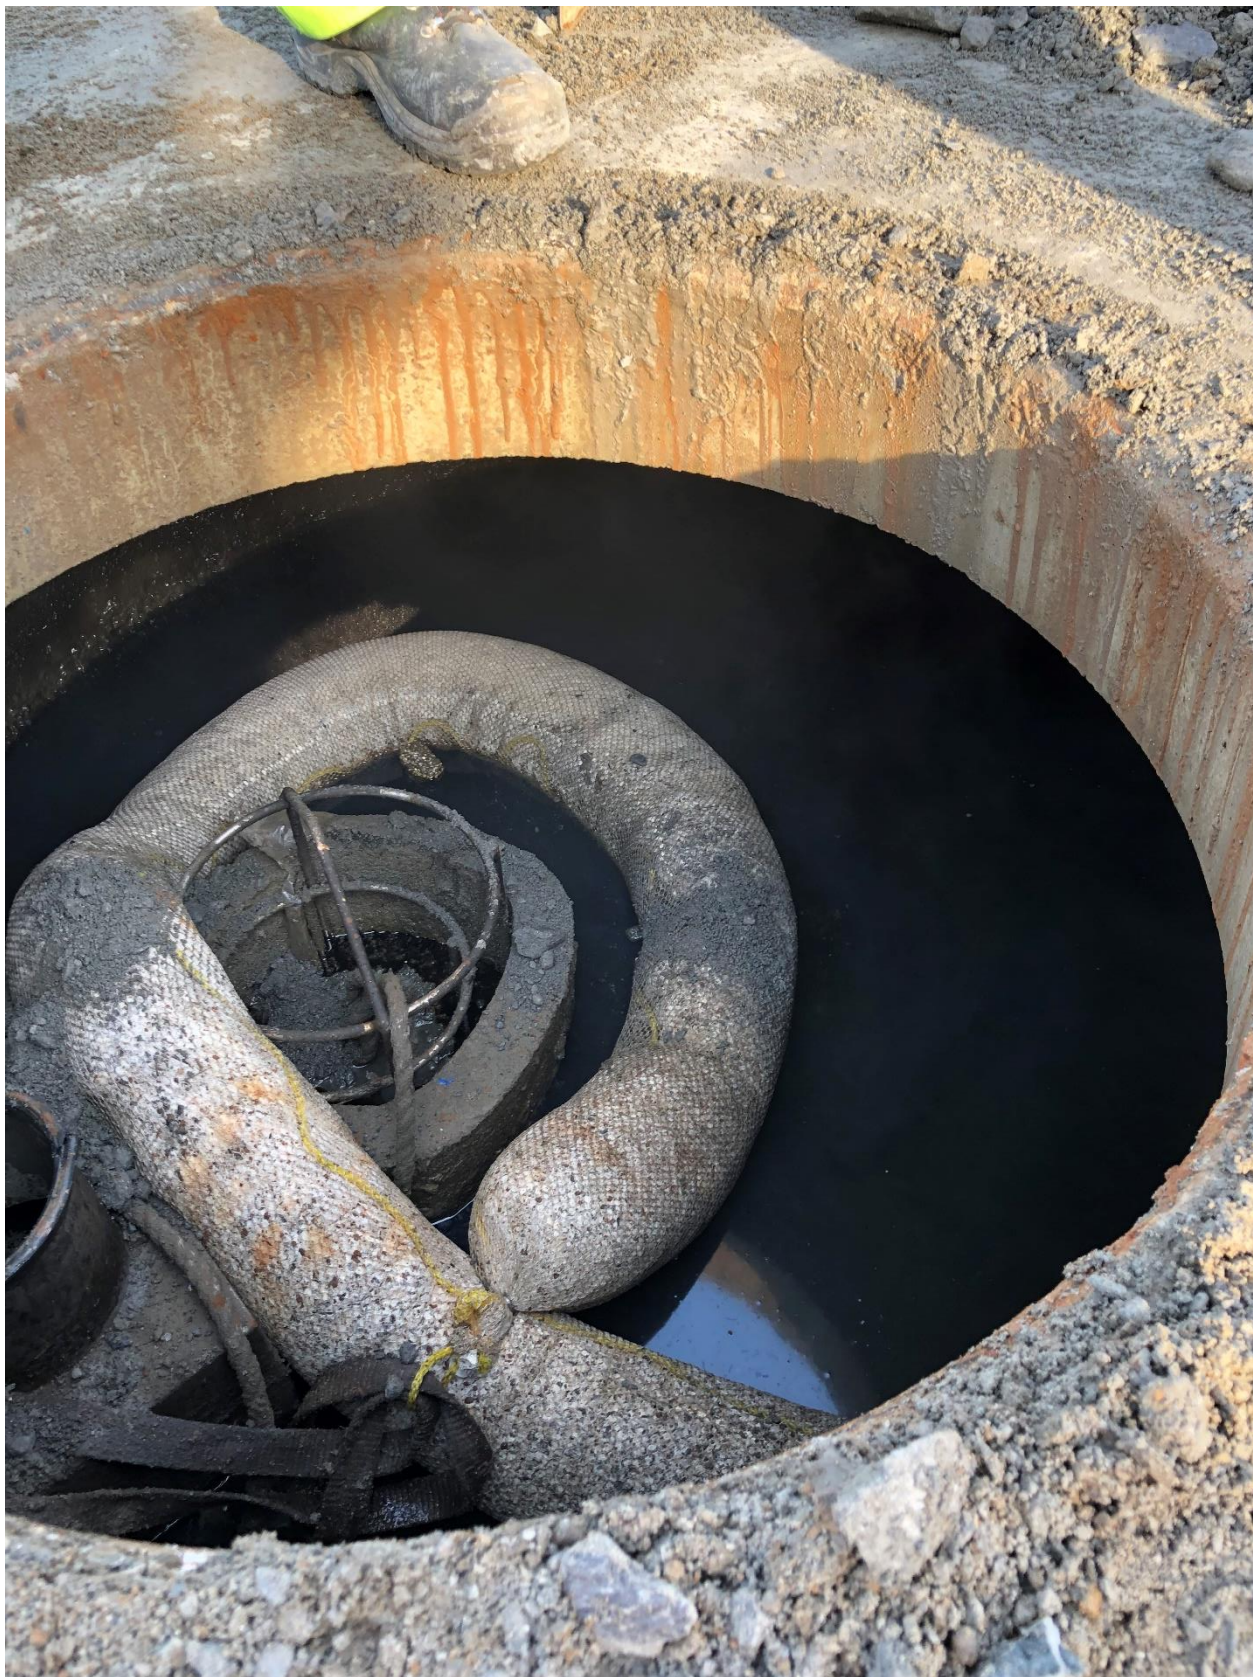
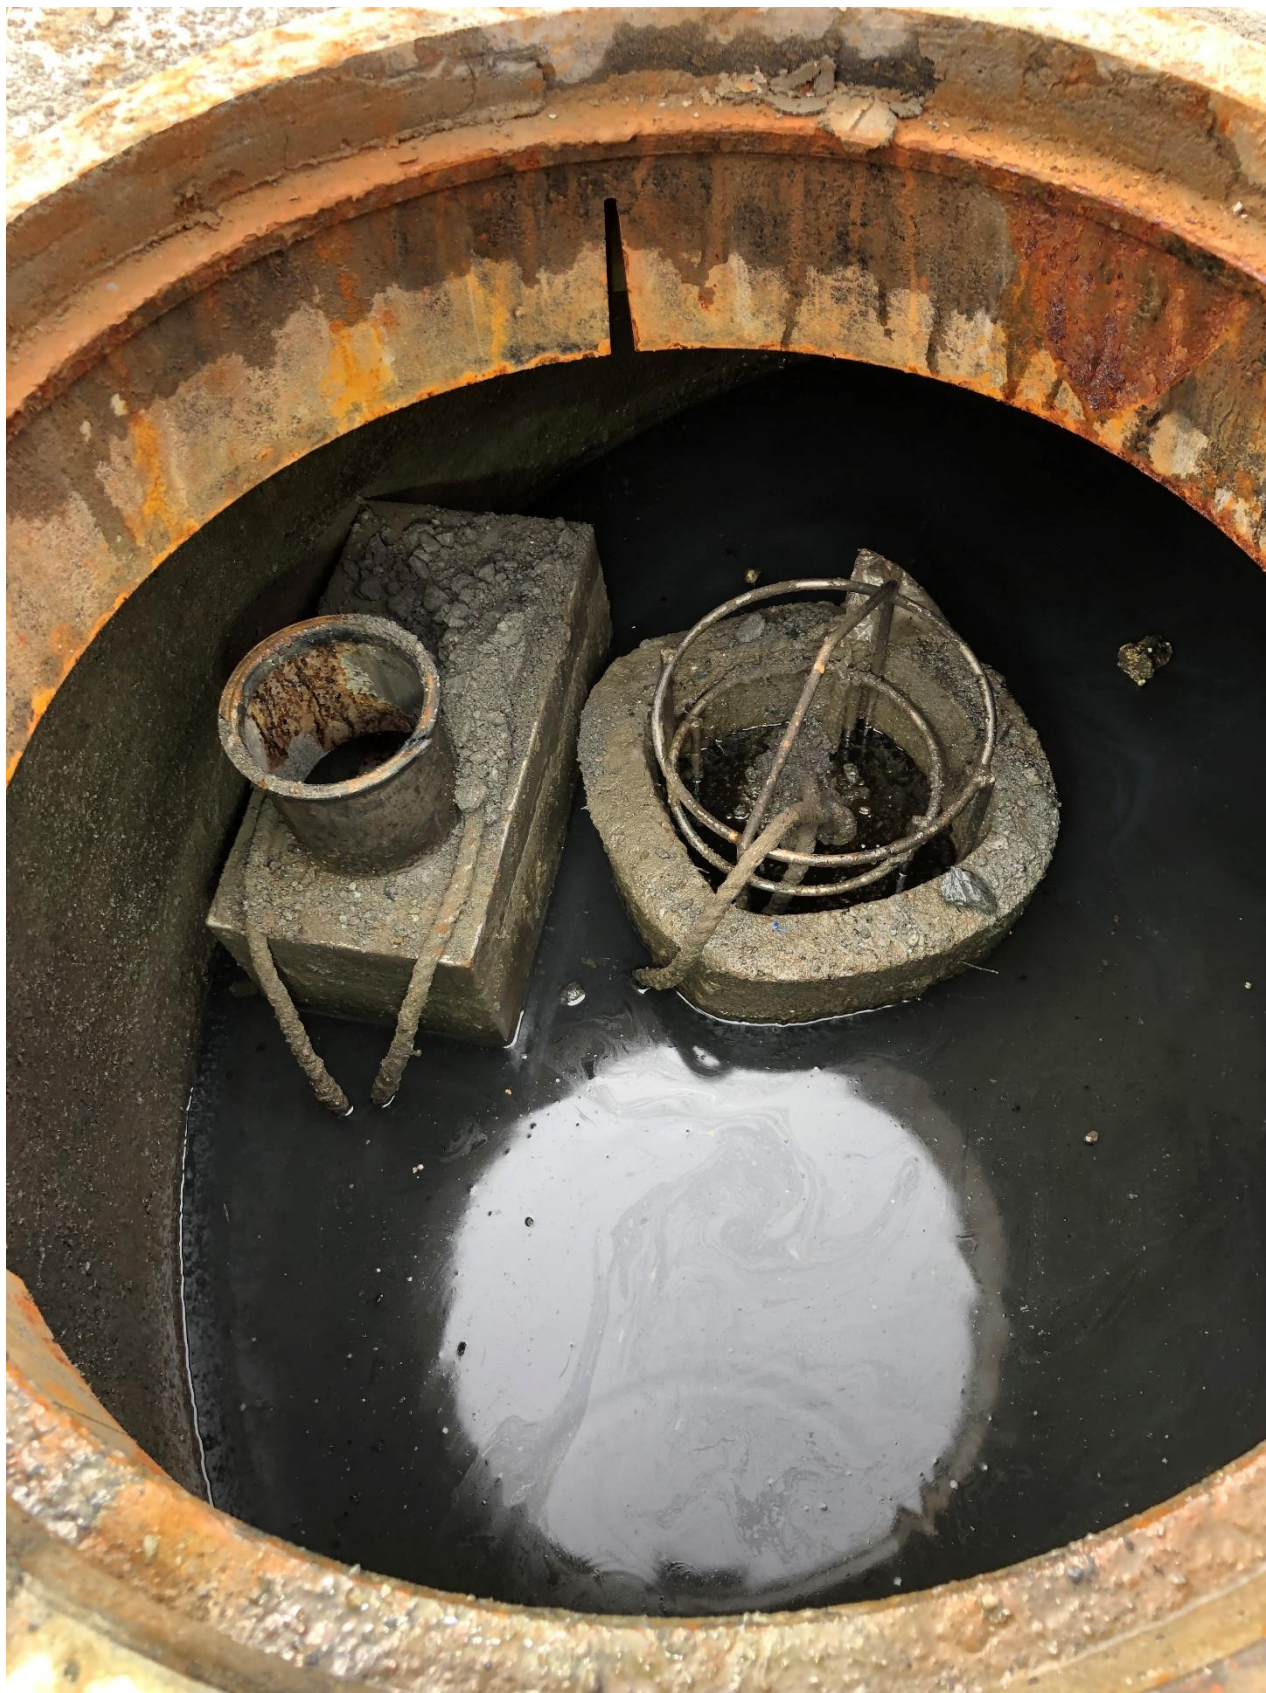
- *Bilde viser inni kumme, alle innstallasjoner intakt etter driften. Ingenting fjernet og oljelense flyter oppå olje. (30.04.19)*

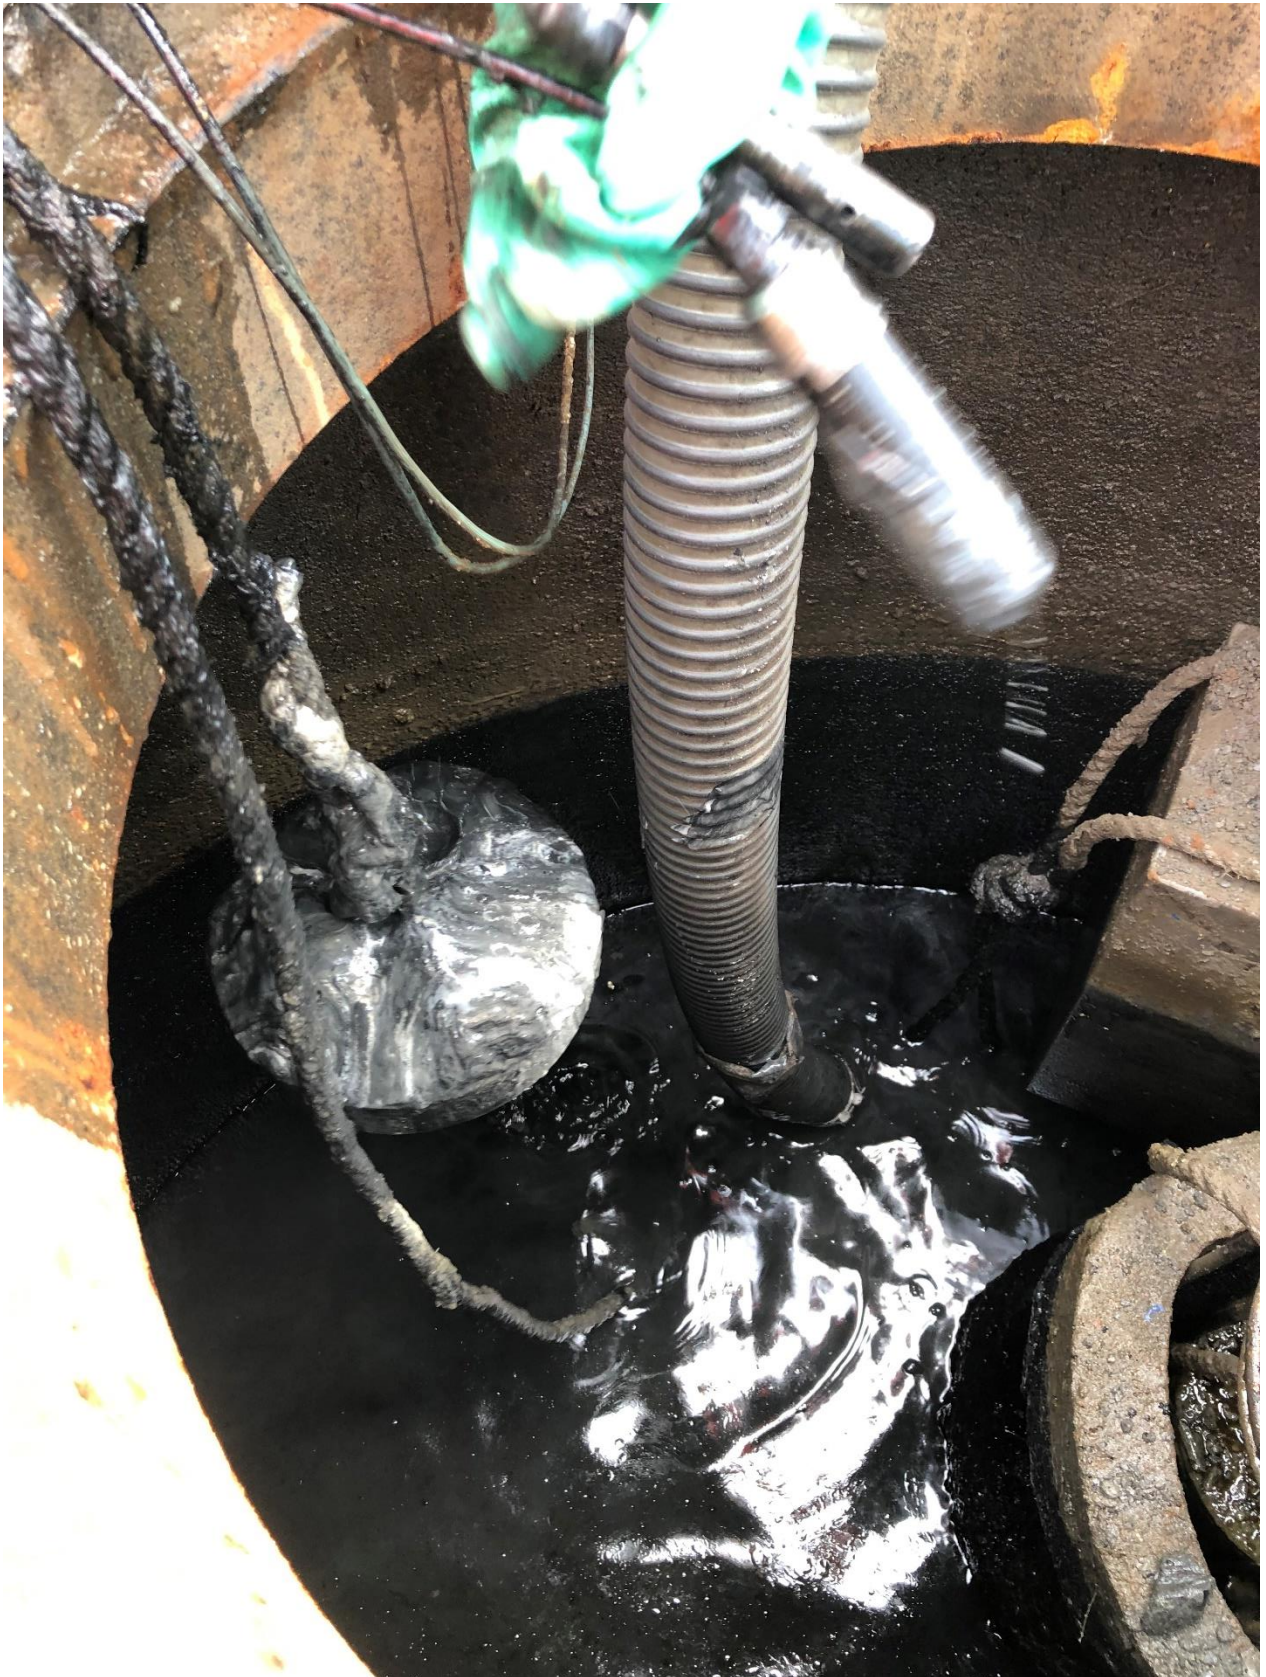
- Olje ble mere fast i konsistens etterhvert som vi pumpet ut. (30.04.19)

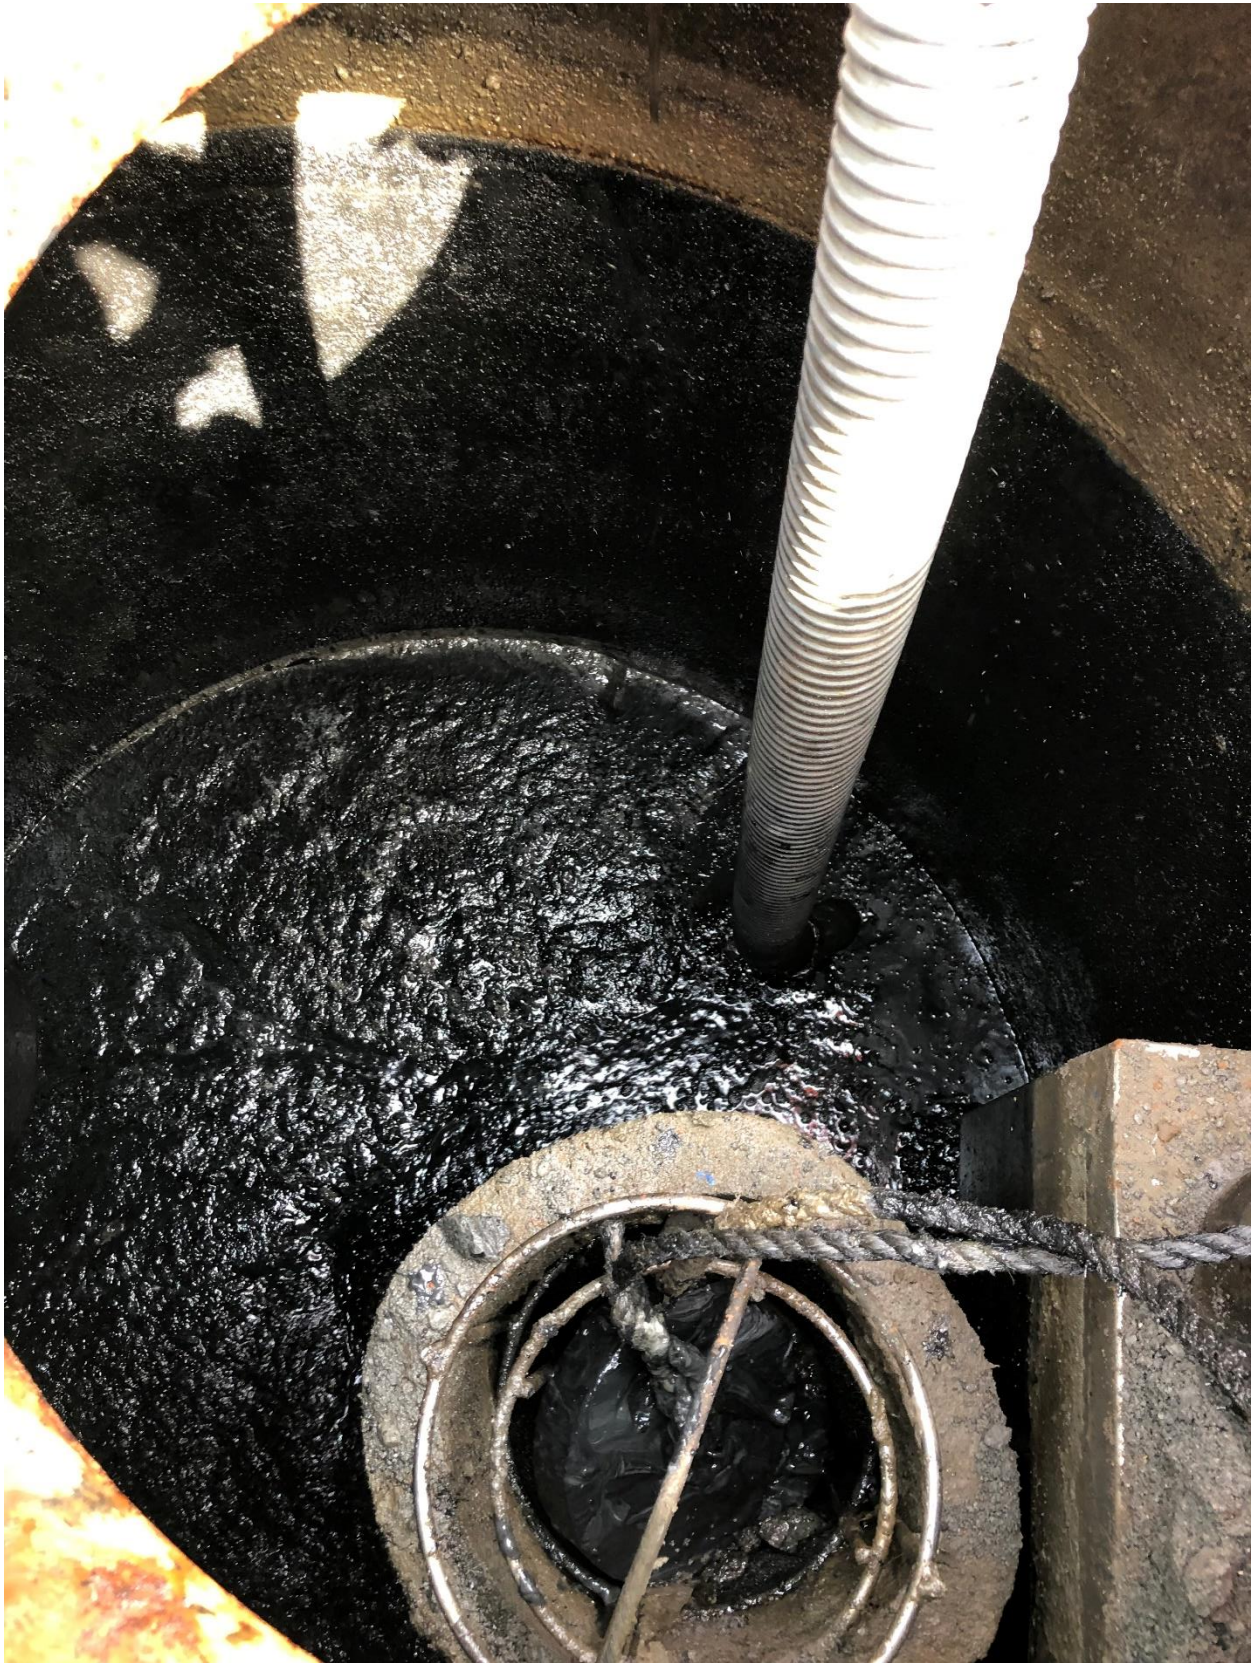
- Olje var ekstremt tykk/grøtete ved 1/4 rest inni tank. (30.04.19)

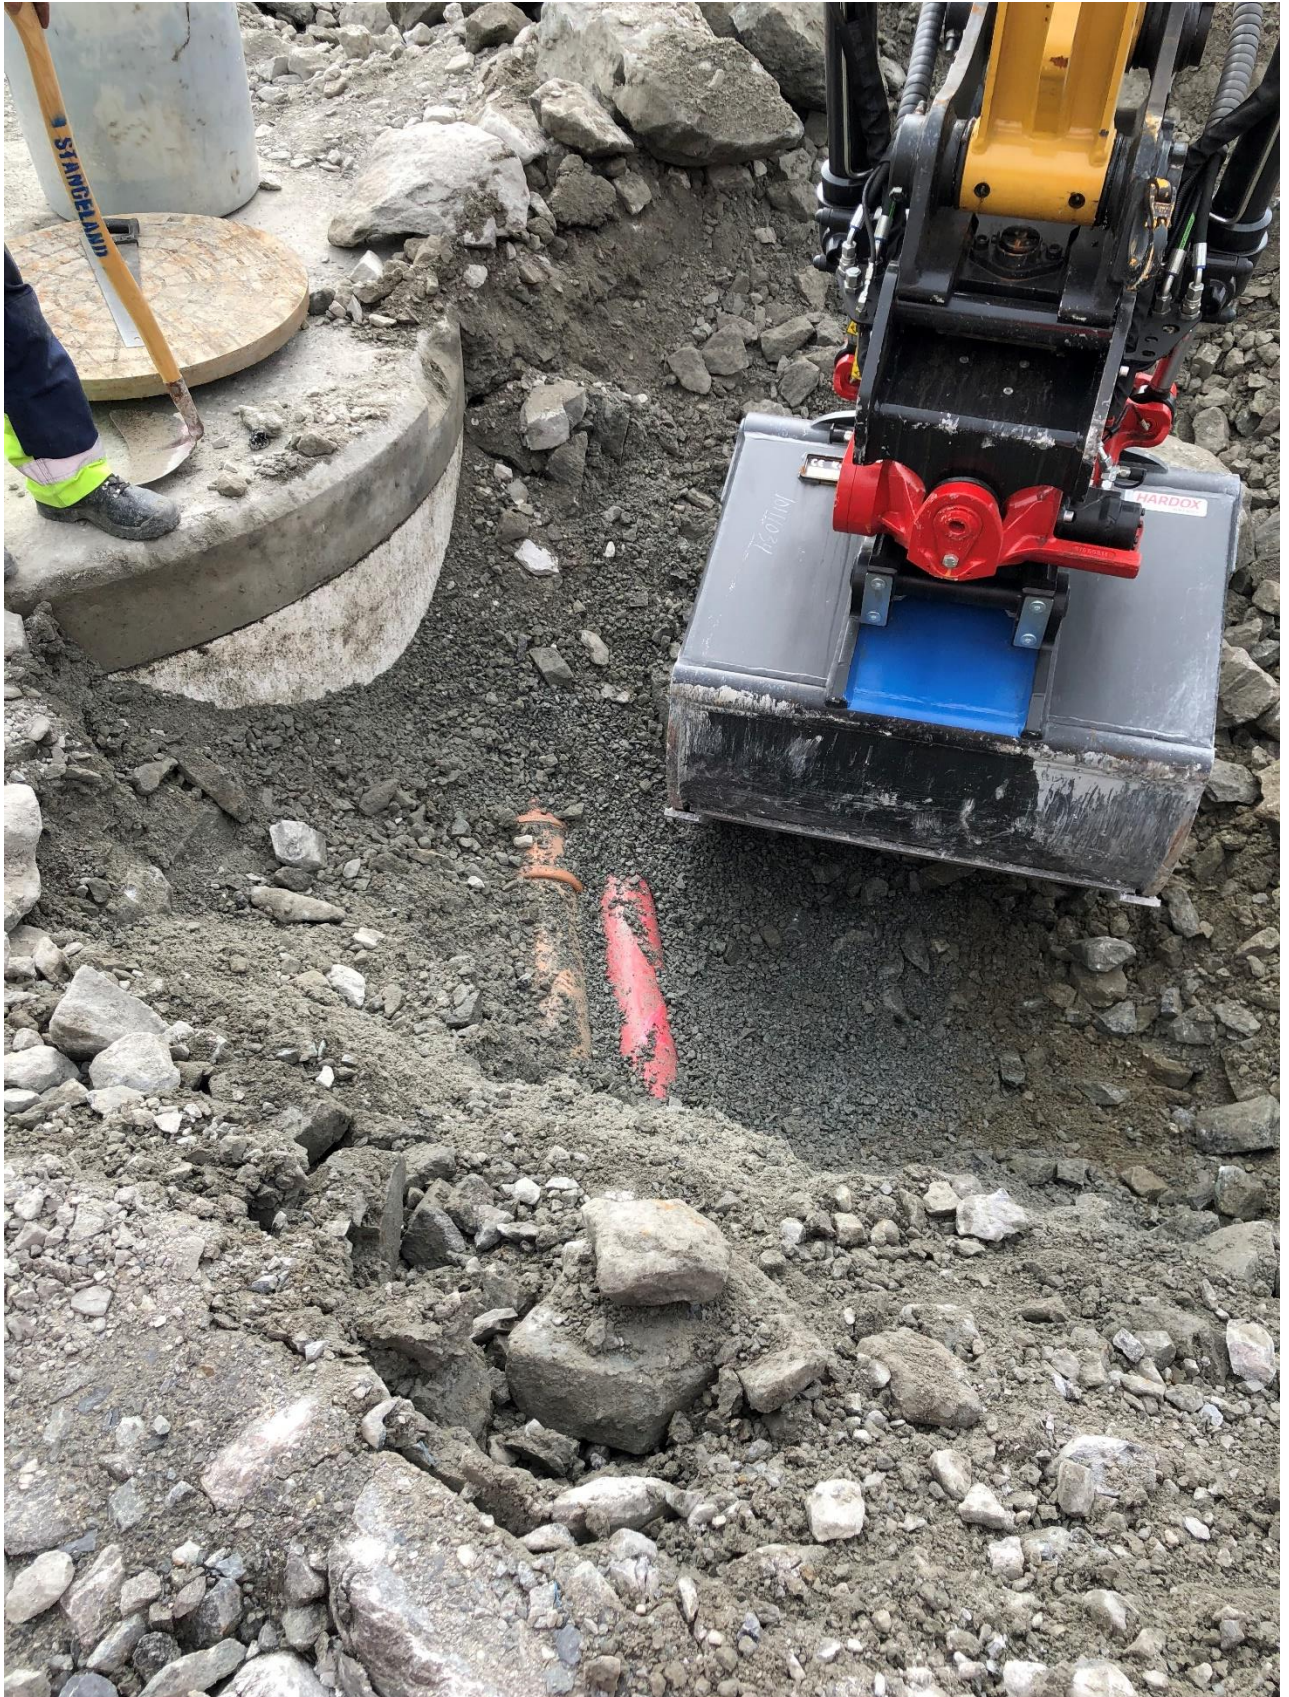
- Avdekking av innløpsrør til oljeutskiller. Oransje 200mm rør går til nedgravd vaskeplasse som ligger under ny veien og til slissene som ligger mitt i nedgravet verkstadsgulv.  
(30.04.19)

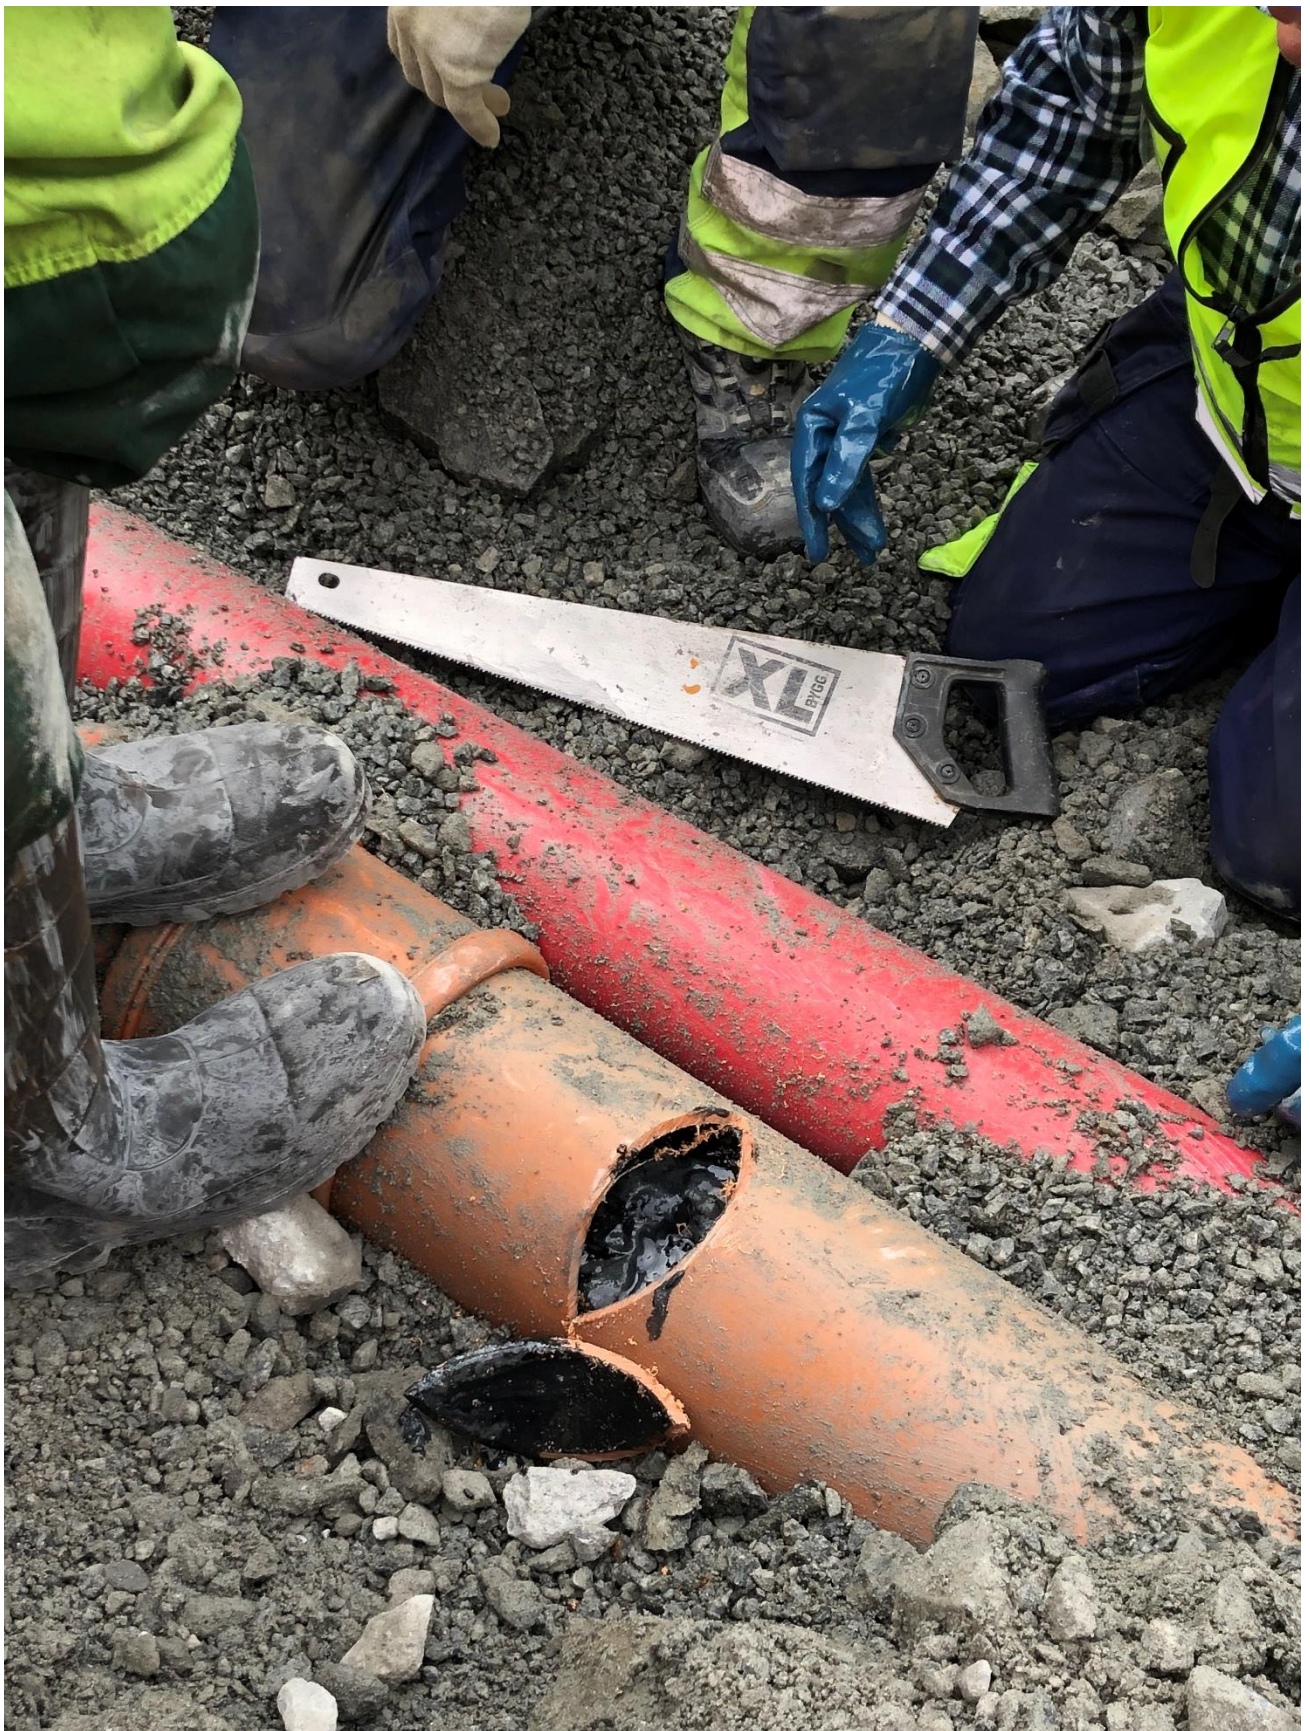
- *Innløpsrør står fullt av seig olje. Dette rør ble ikke spylt da det står avrevet oppe ved verksted gulv. (30.04.19)*

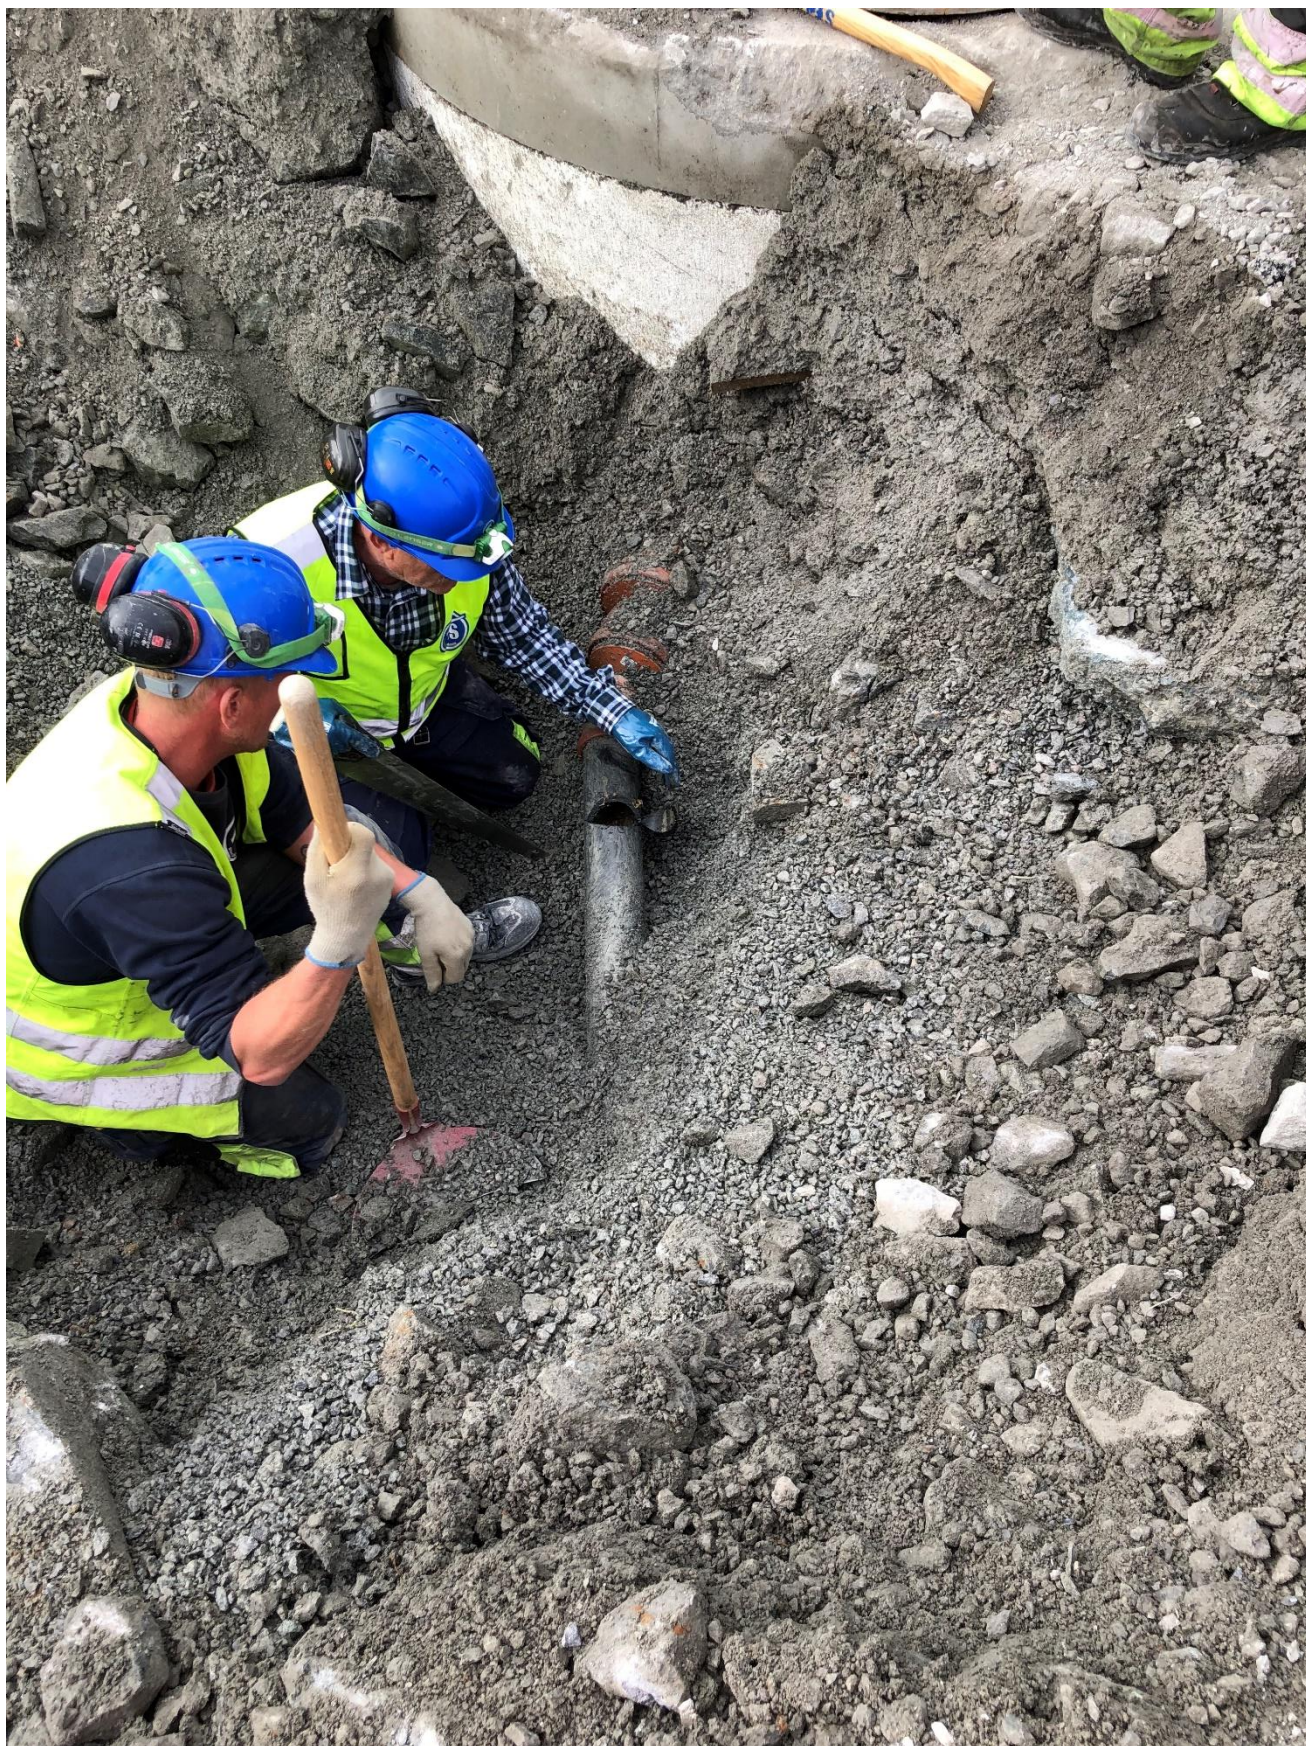
- Avdekking av utløpsrør fra oljeavskiller. Rør inneholder et lag med olje 1-2 cm tykkelse. (30.04.19)
