# **Sluttrapport av nedgravd avløpssystemet E02 Solbakk**

Utarbeidet av Roman Humal & Odd- Are Martinsen

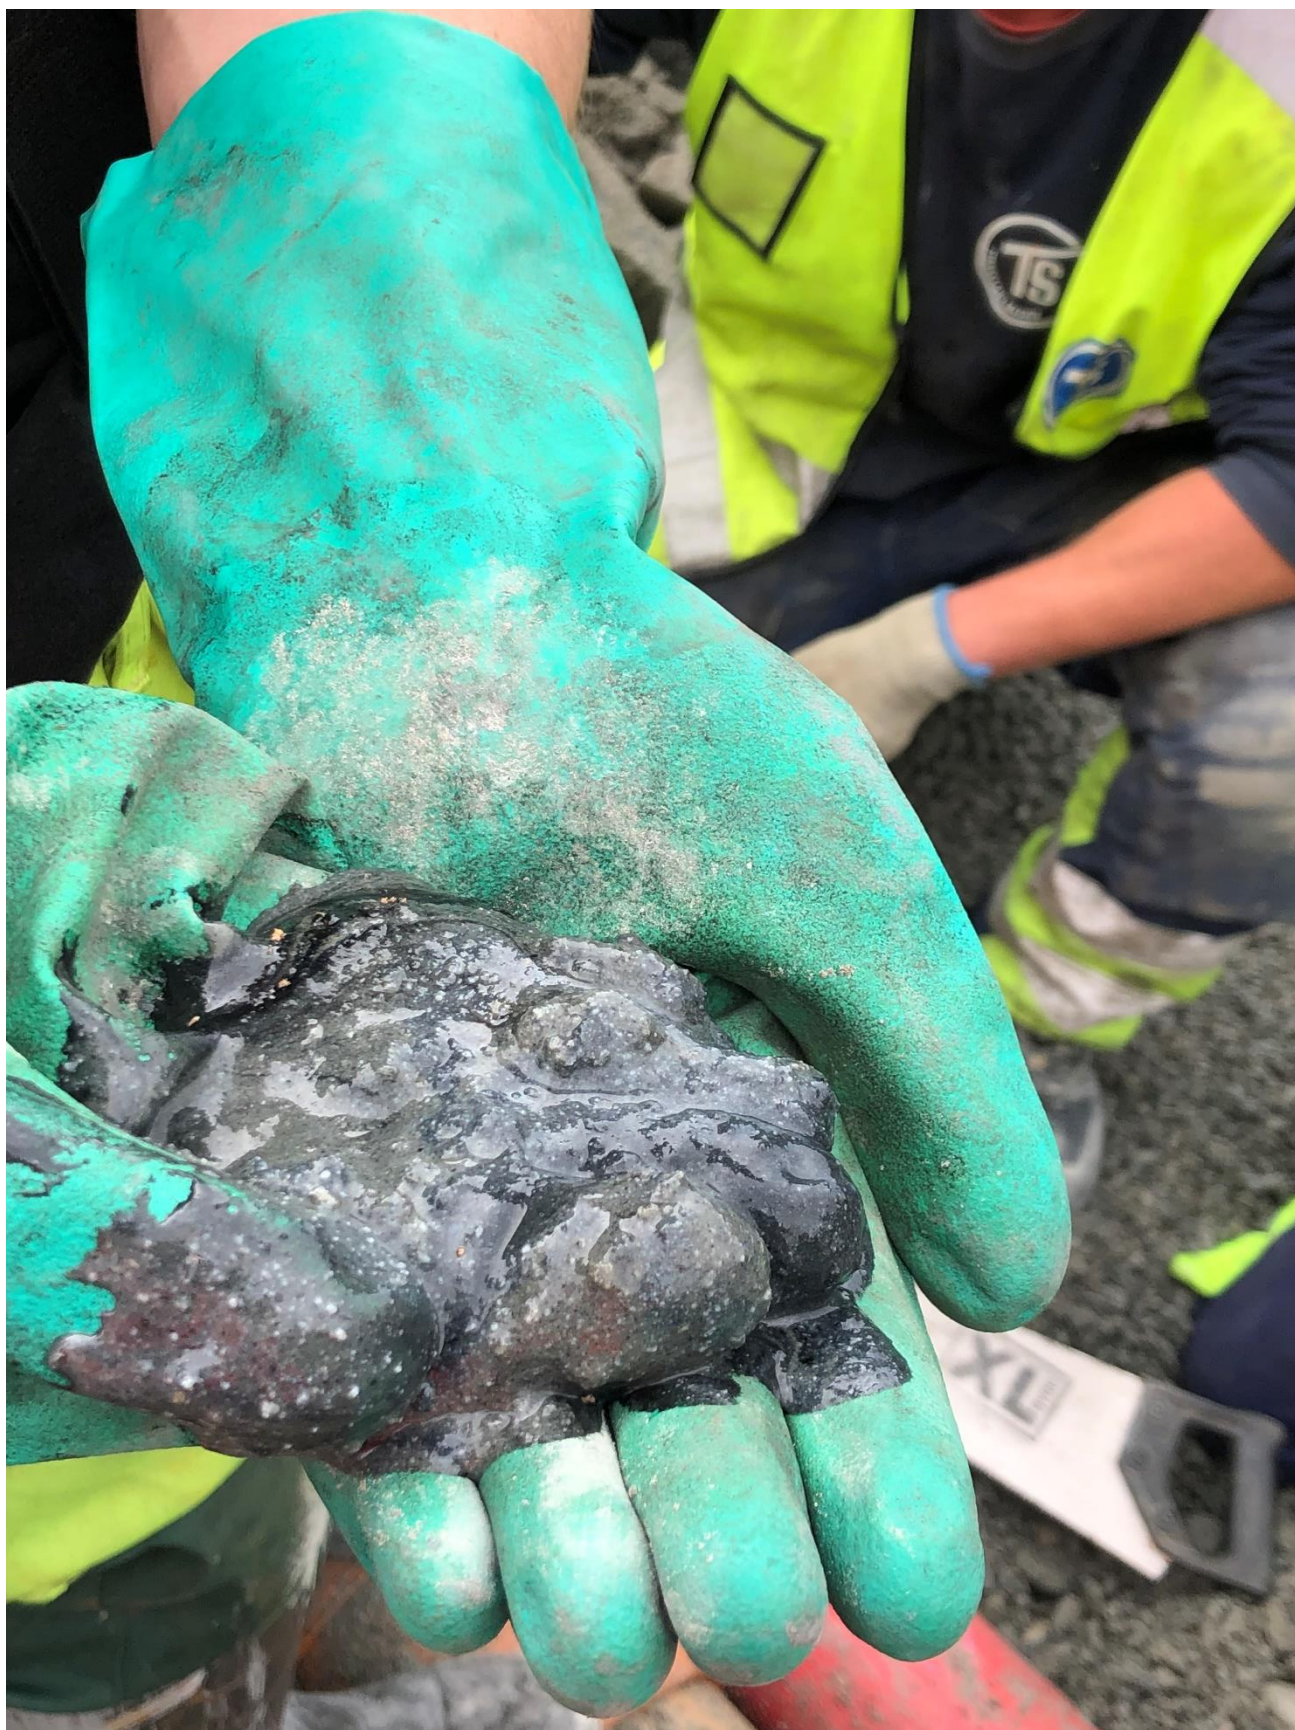
- Olje masser tatt ifra utløpsrør. (30.04.19)

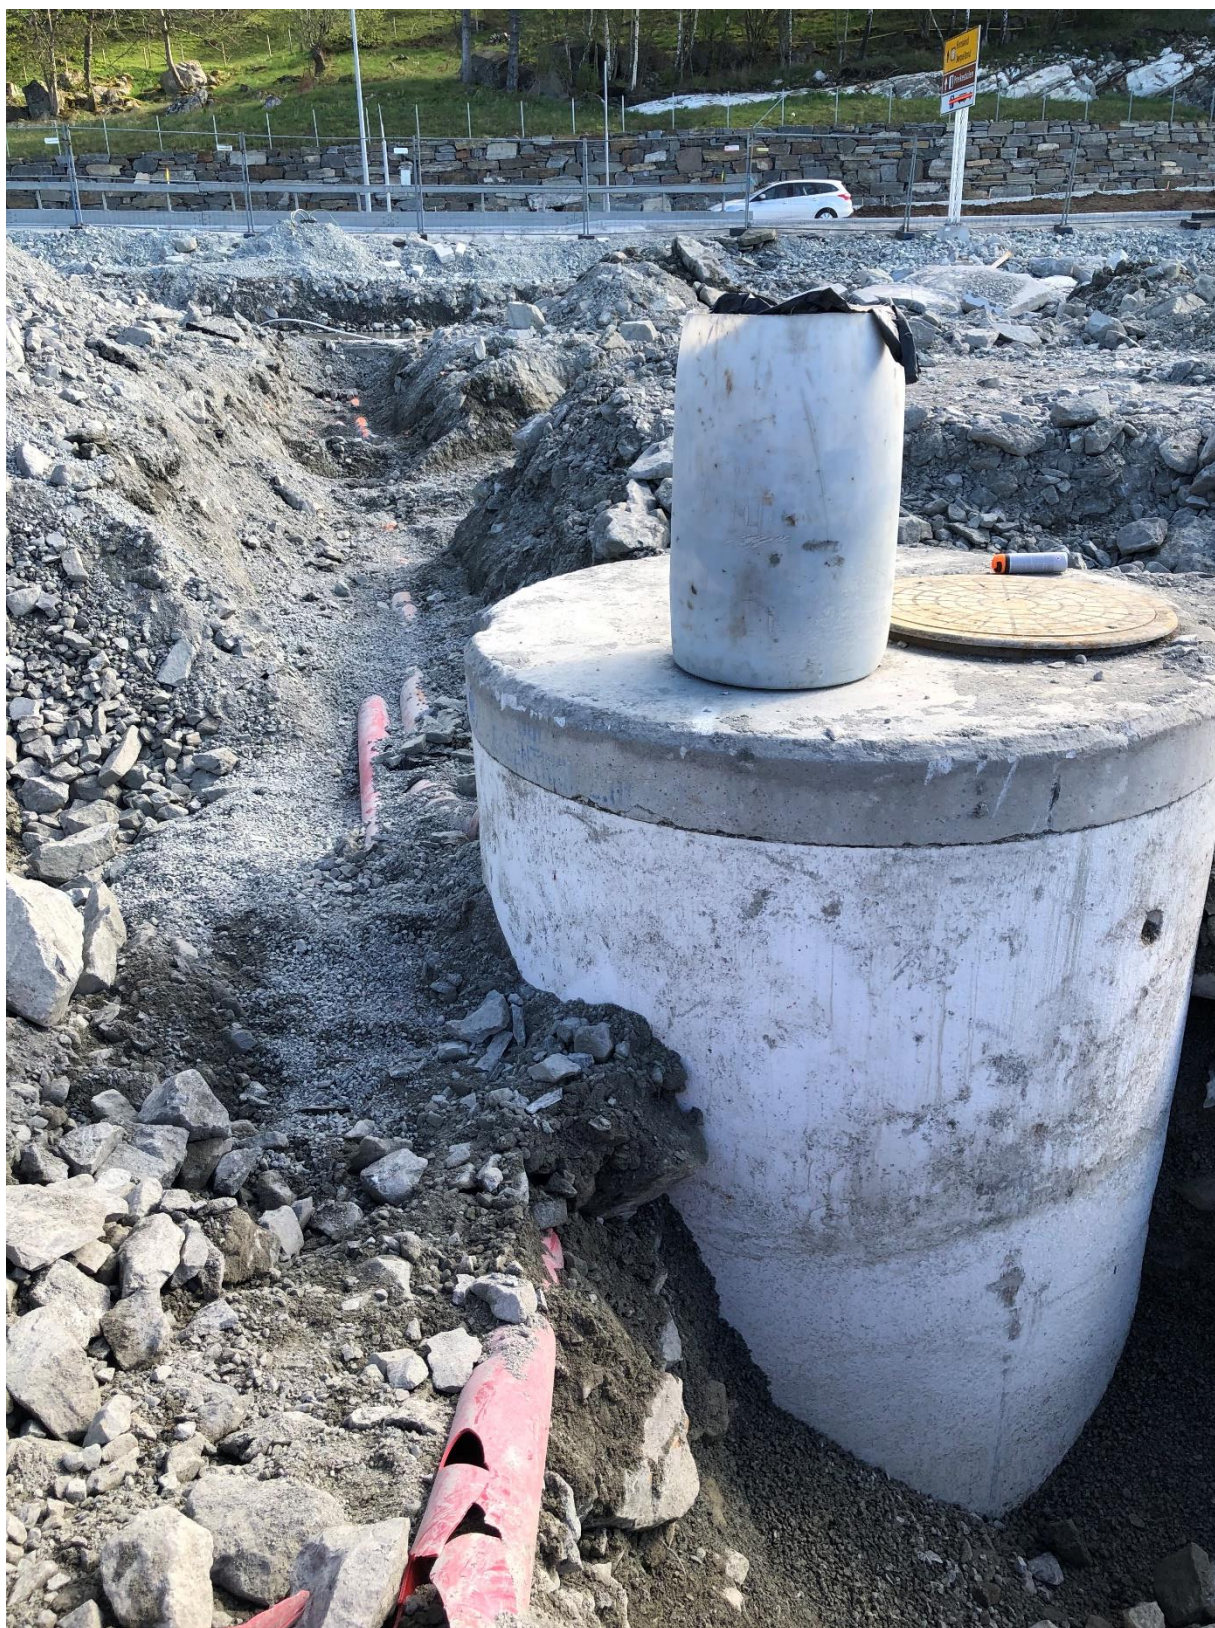
- *Avdekking av innløpsrør og oljeavskiller. (02.05.19)*

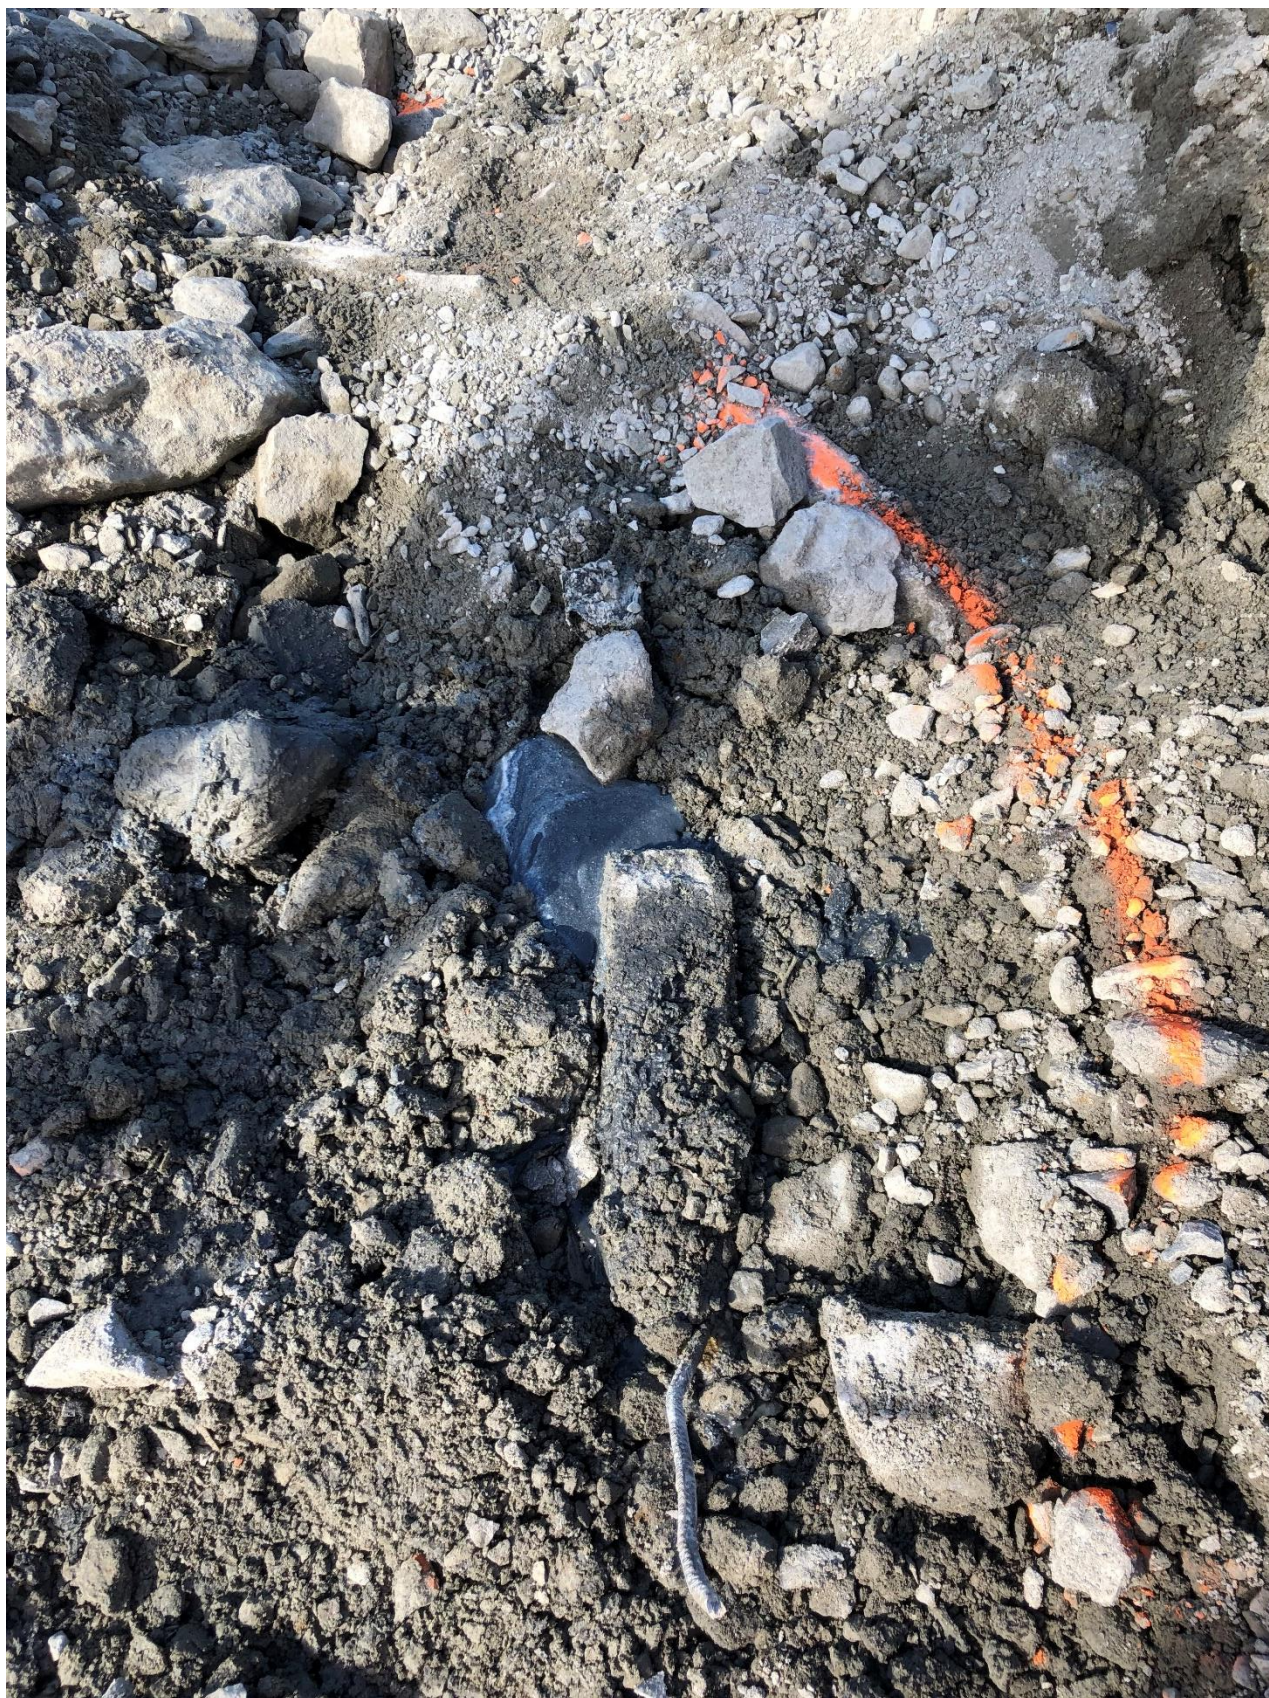
På 02.05.19 avdekket Stangeland et sandfang fyll med olje og slam. Videre inspeksjon vist at sandfang ble montert mellom verksted slissene og oljeutskiller.

- Avdekking av nedgravd sandfang som ble delvis knust og olje /slam lekker utt. (02.05.19)

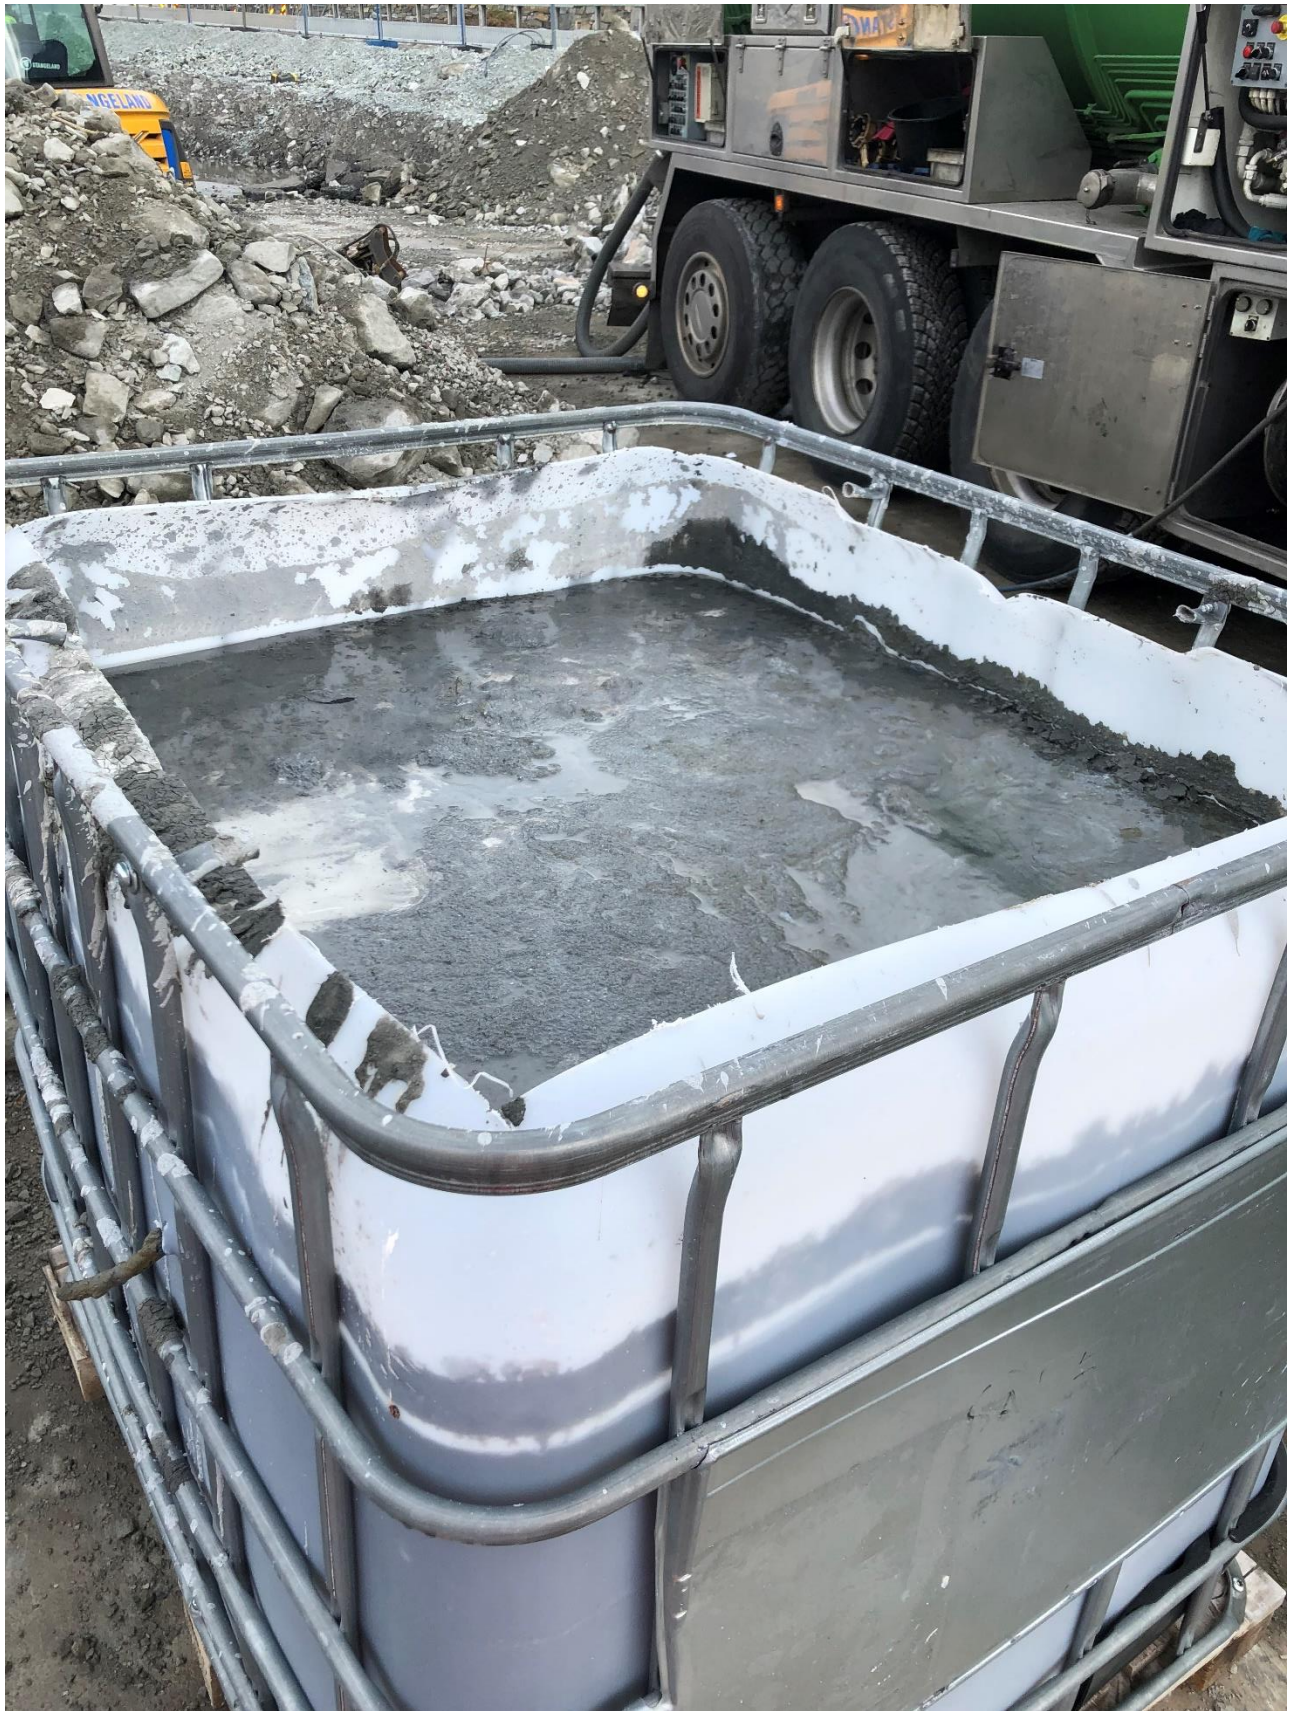
- *Oljeholdigslam og knust sandfangdeler i konteiner. 03.05.19*

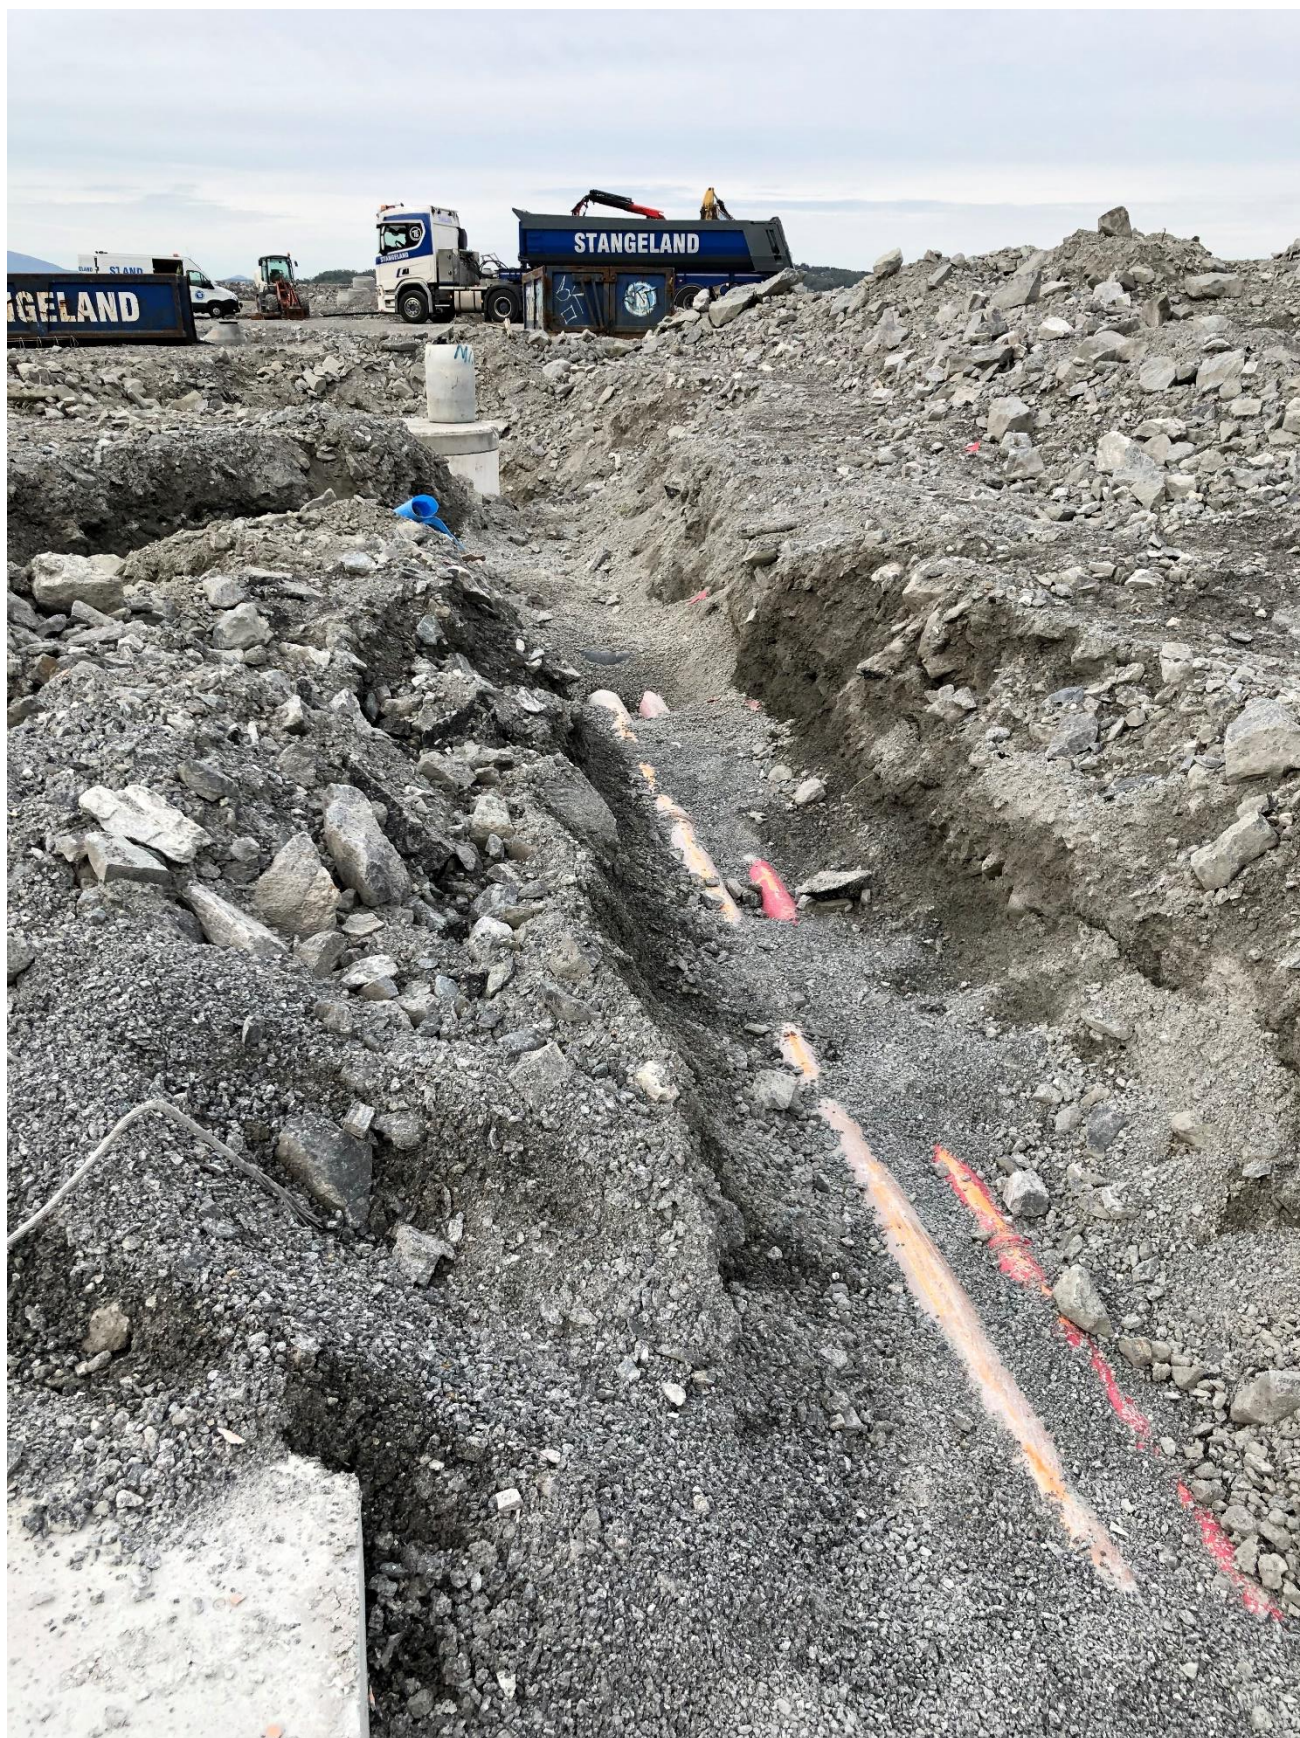
- Avdekket innløpsrør fra nedgravd vaskeplassen til oljeutskiller. (14.05.19)

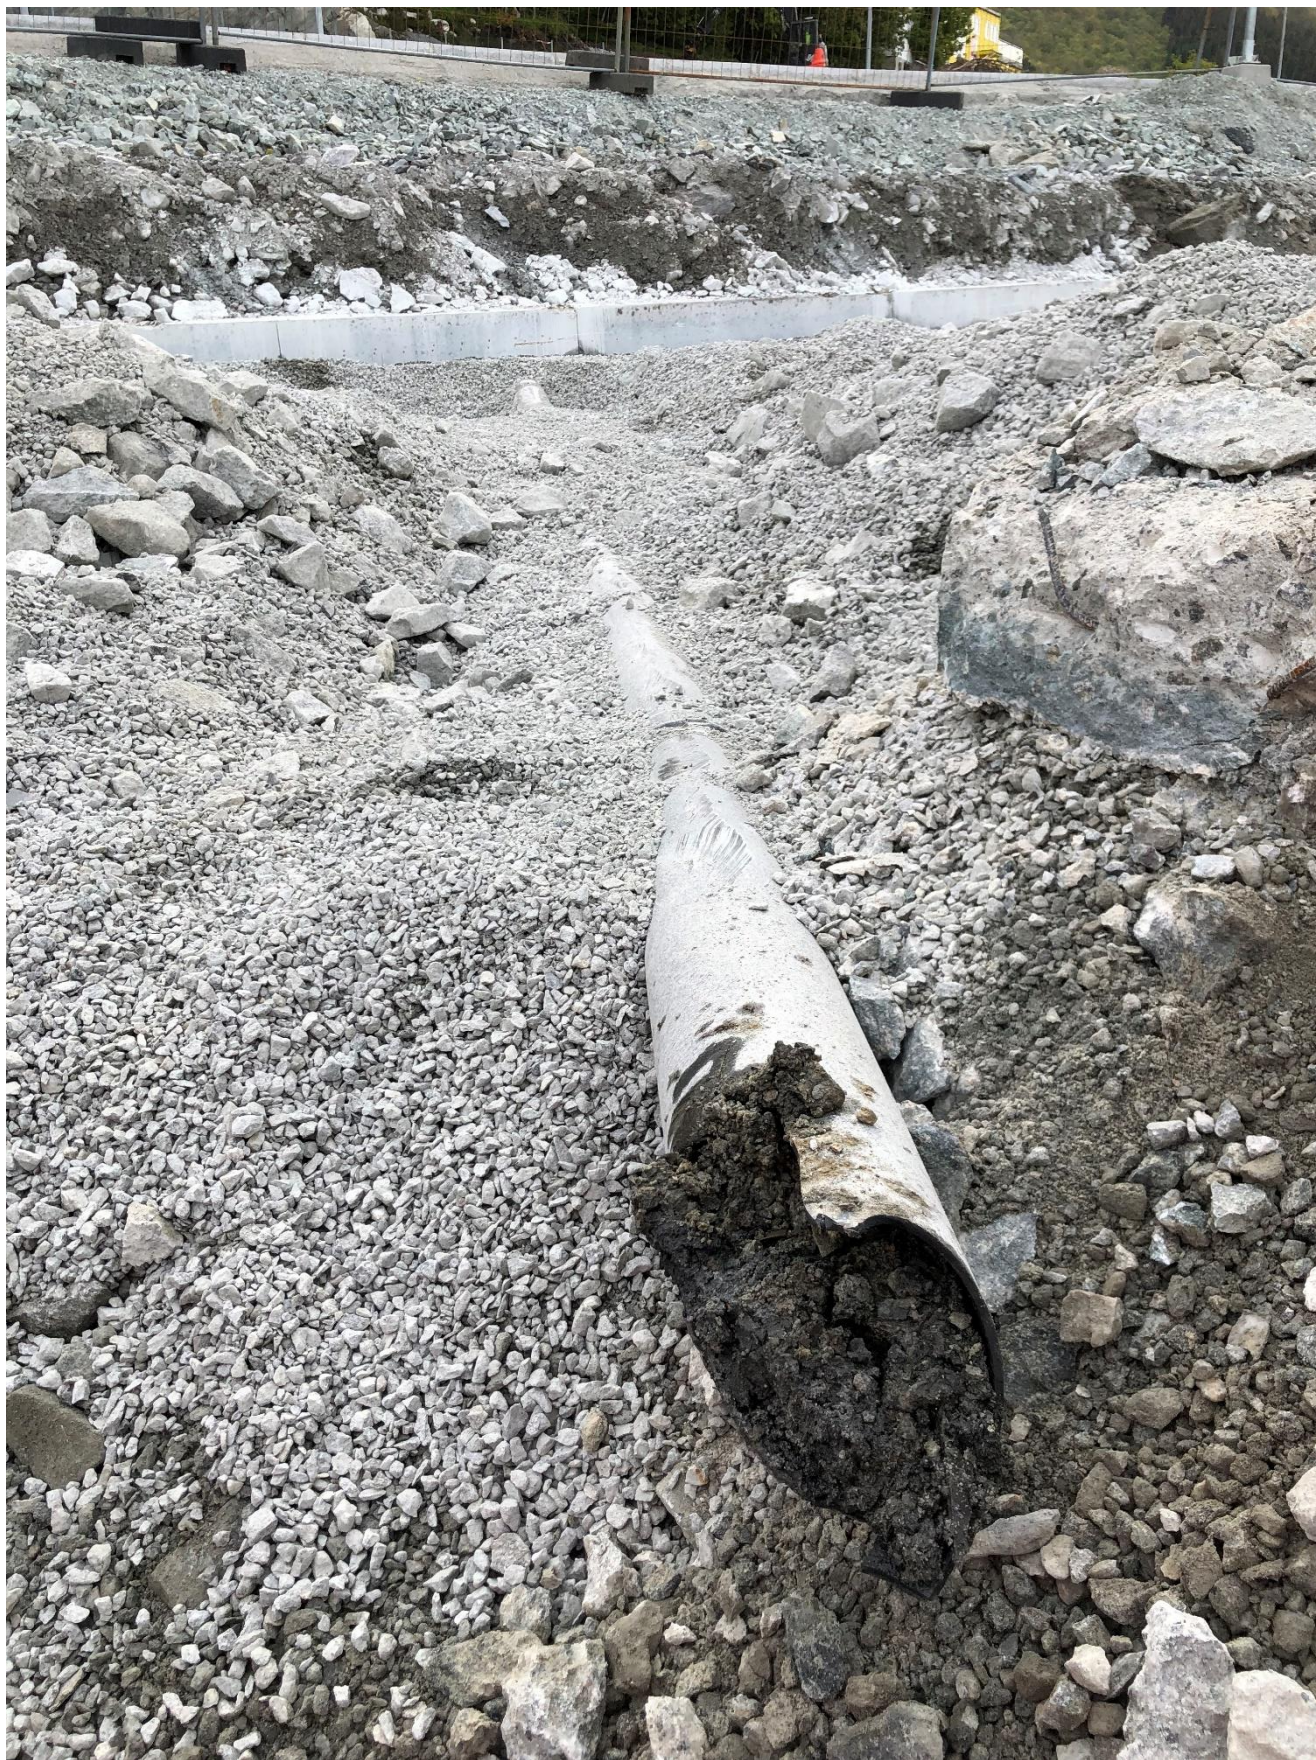
- Avdekket innløpsrør fra slisserenne i verkstedgulv til oljeutskiller. (14.05.19)

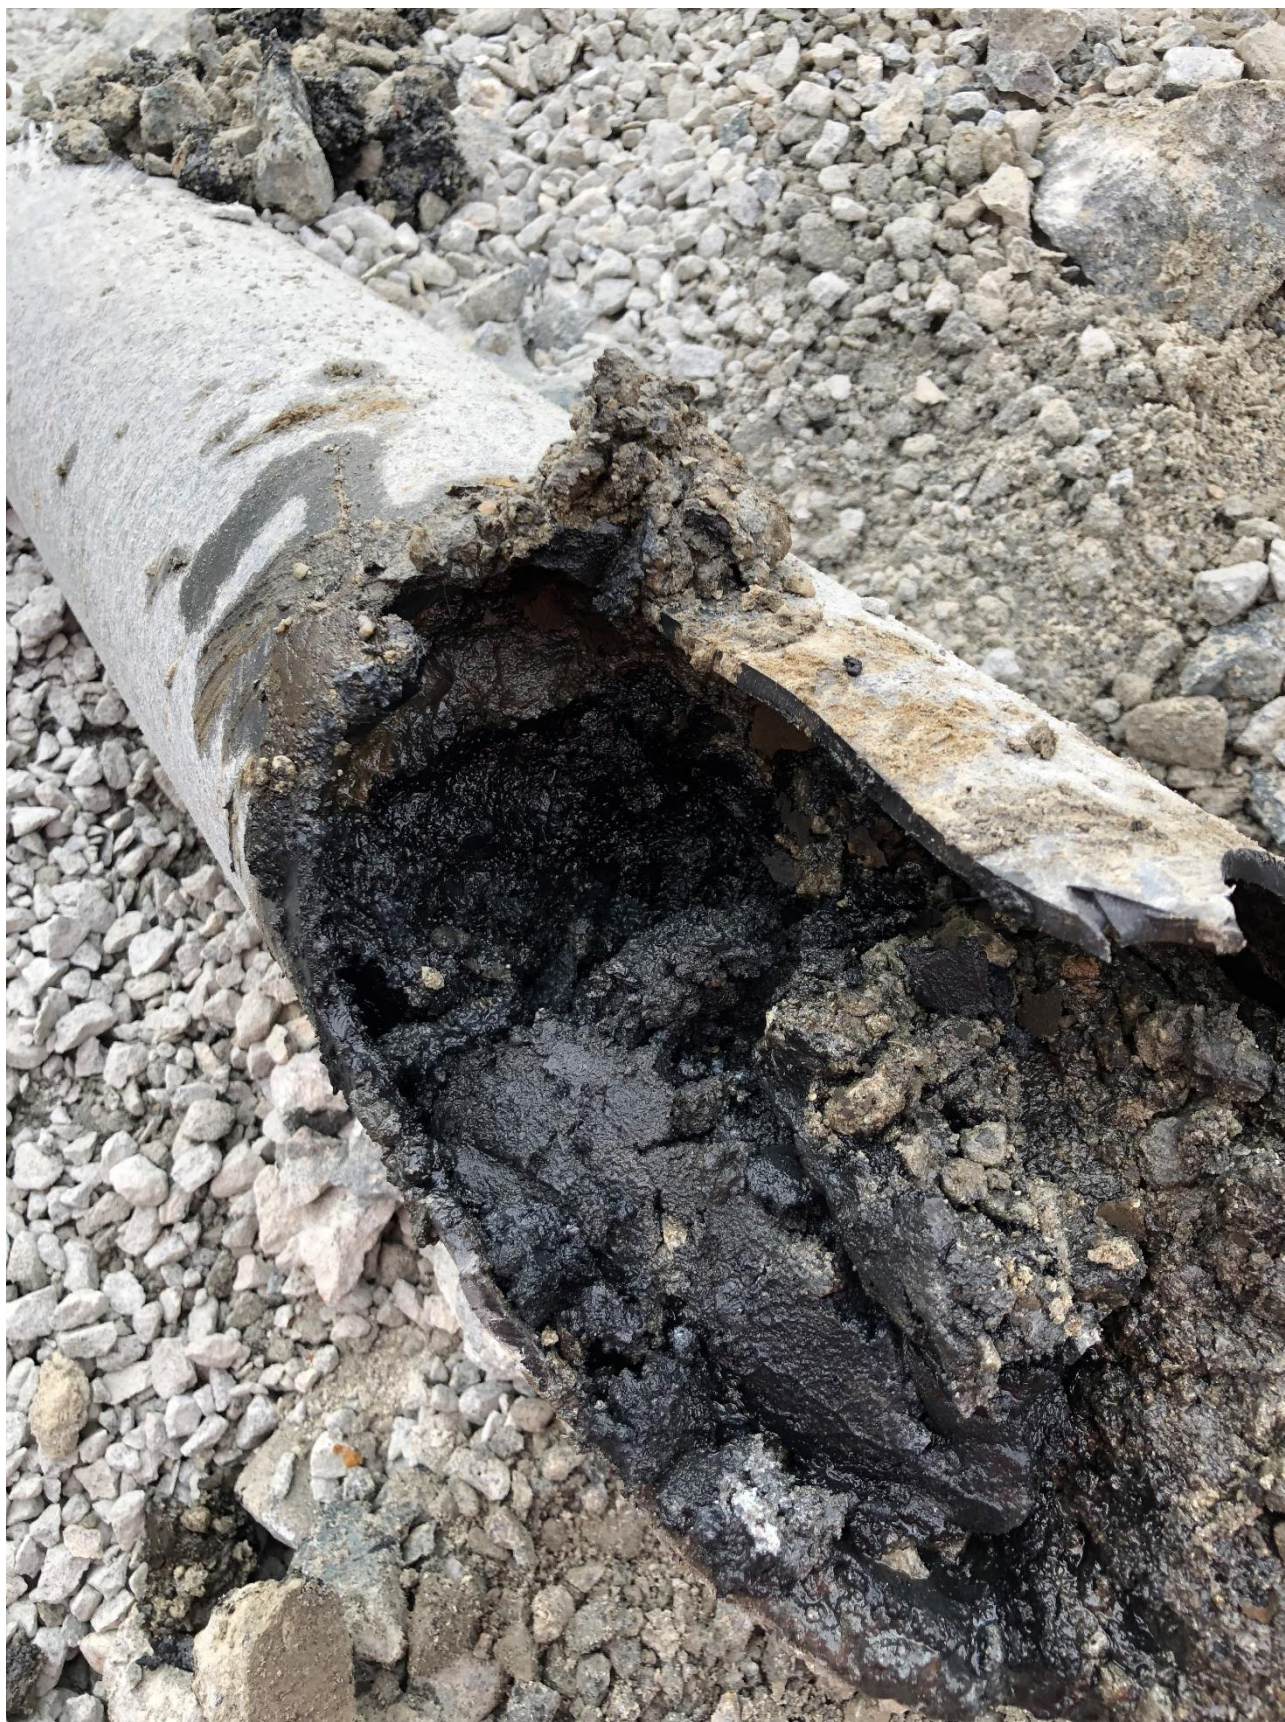
- *Avløpsrør fra slisserenne i verkstedgulv var fullstendig forseglet med olje og slam. (14.05.19)*

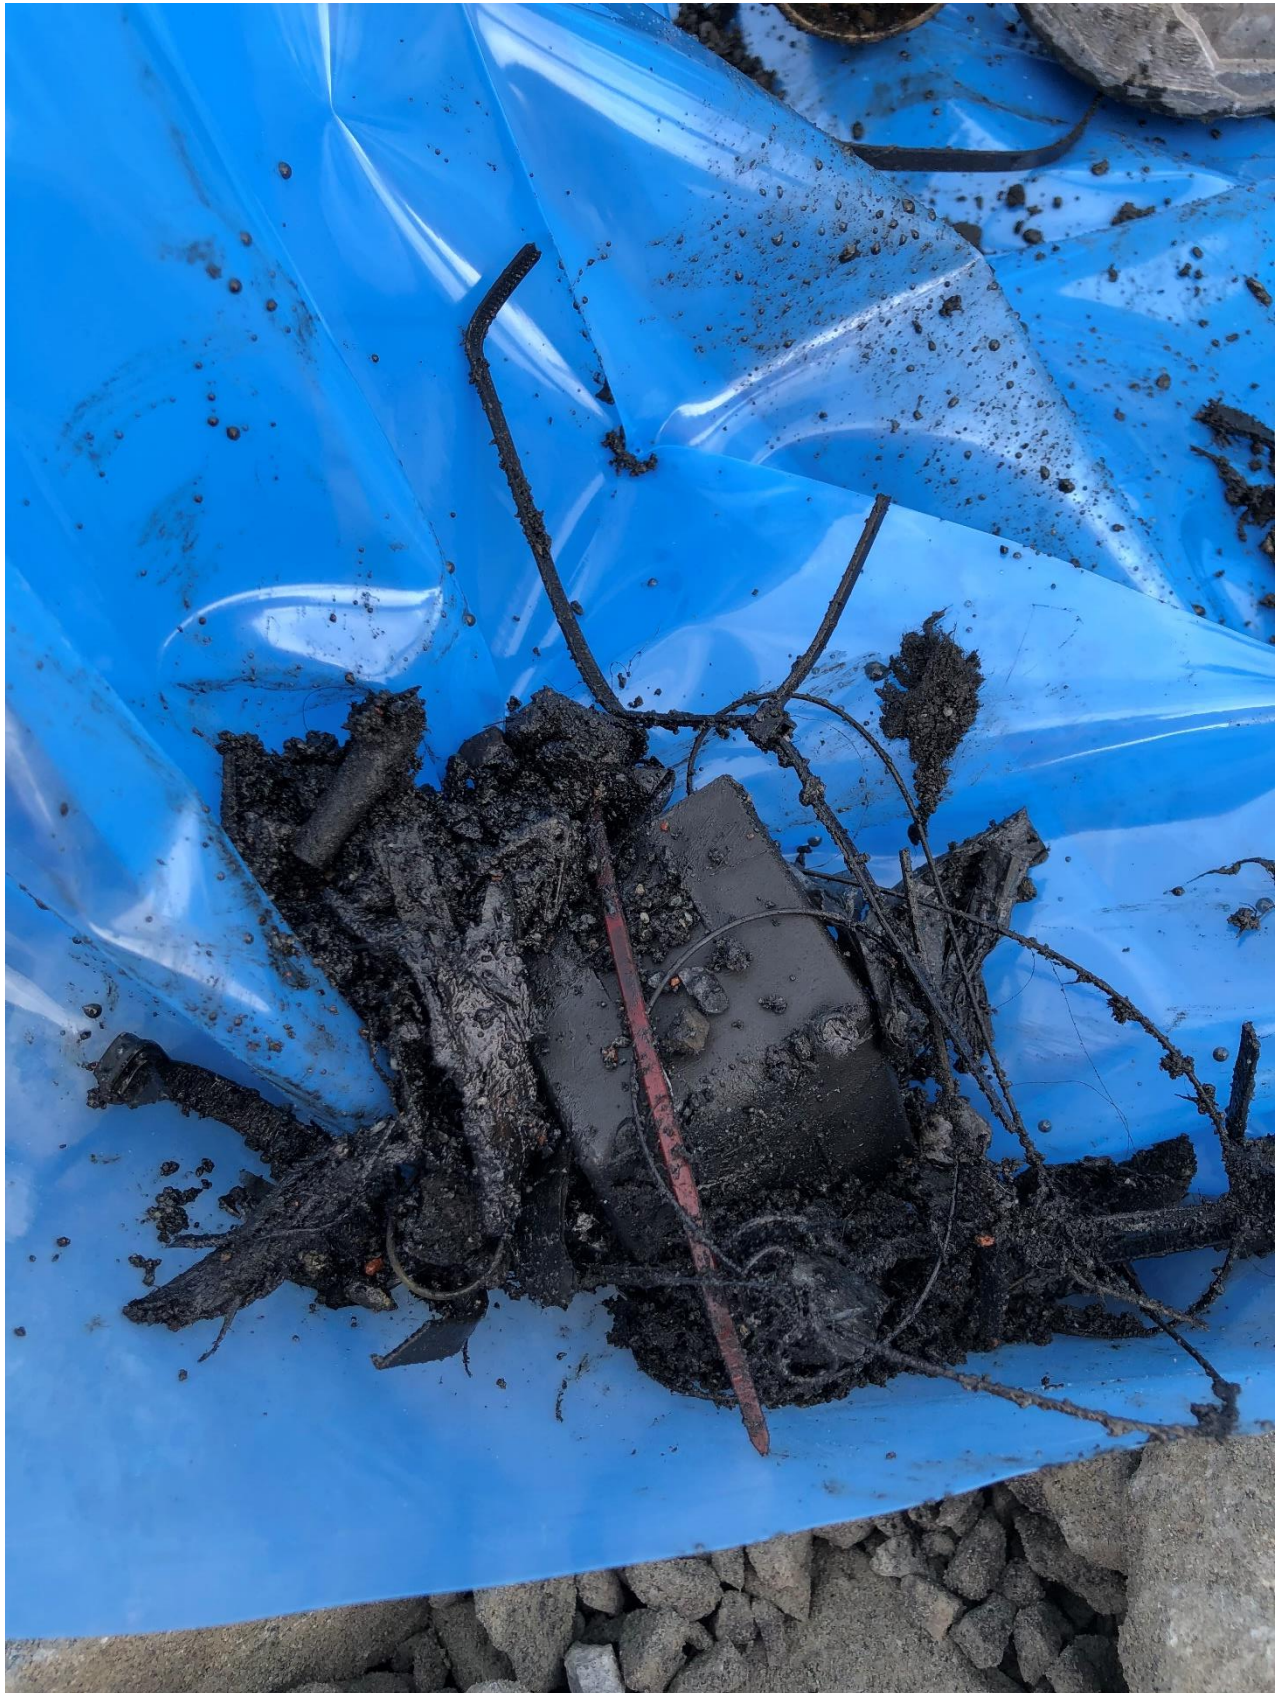
- *Spyling og tømning av 200 mm rør fra slisserenne i verkstedgul siste 2,5 m før slisserenne. Rør var fyll med maskindeler og søppel fra verksted. (14.05.19)*

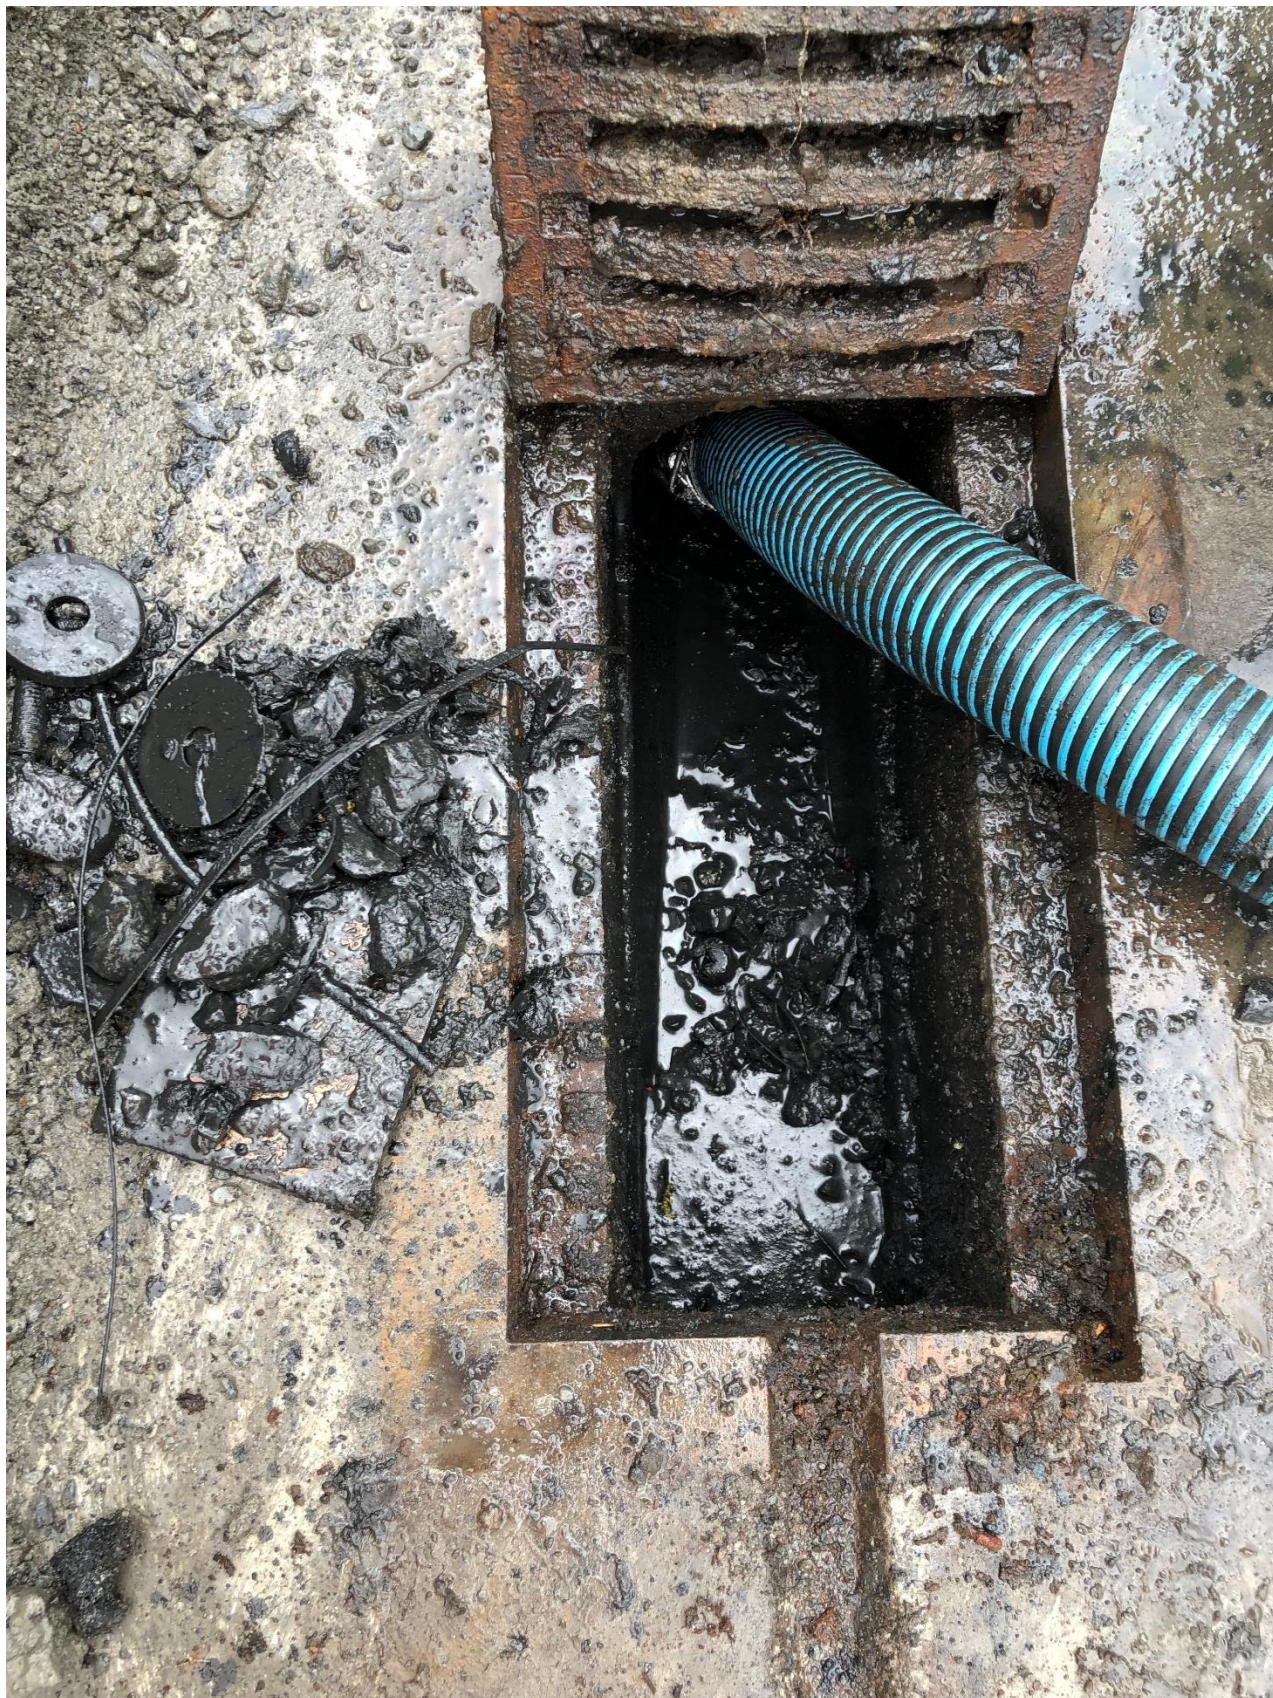
- *Spyling og tømning av slisserenne i verkstedgulv. (18.05.19)*  
*Slisserenne var full med olje, maskindeler og søppel fra verksted.*
